3. 史跡の概要及び現状と課題

3-2-2 史跡の本質的価値

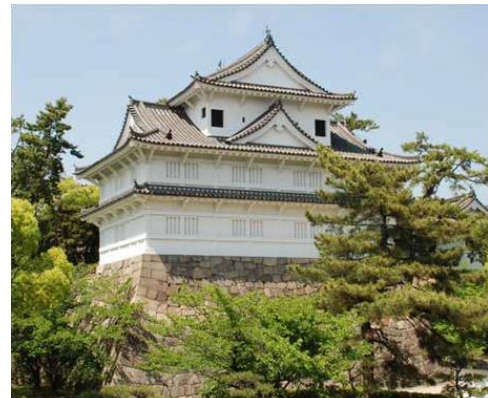
図28 福山城跡伏見櫓(国重文)

本丸南西隅に位置する三重三階の櫓である。桁行8間、梁間4間半、3層入母屋造、本瓦葺きで、北に入口を持つ。城内でも大規模な櫓で、他城の三重天守に匹敵する。

櫓の構造は、1階・2階が同じ広さを持つ長細い二階櫓の入母屋の大屋根に、桁行4間、梁間4間の三階を乗せる「望楼型」櫓である。

もう一つの特徴として、伏見櫓は1階と2階の外壁に、天守最上階と同じように長押や柱の型を塗り出しており、全国に現存する櫓の中で最も古式で最高の格式を持つ。藩政時代には戦時に足輕に貸し出す「城付武具」の倉庫として使用されていた。

伏見櫓は三重三階の大型の櫓で、他城の三重天守に匹敵する規模がある。細長い平面の一階と二階を同大に作り、入母屋造の屋根を架け、その上に屋根の向きを変えて三階を載せた古い形式である。一階と二階の外壁は、天守最上階と同じように柱の形を見せており、全国に現存する櫓の中で最高格式である。徳川家康によって再建されたものとしても現存最古の櫓だが、関ヶ原の戦い以前のもので残っていたとすれば、現存唯一の秀吉の櫓になる。いずれにしても全国に現存する櫓で最も価値が高いものである。

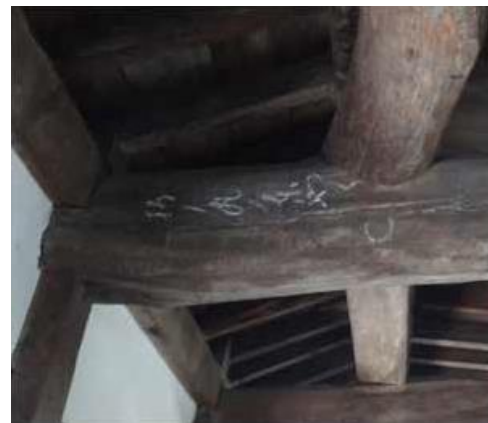
図29 「松ノ丸ノ東やく口」線刻文字

1954年(昭和29年)の解体修理の際に、二階の梁に「松ノ丸ノ東やく口」の線彫文字が発見され、「松ノ丸」が伏見城に存在した櫓であることから、伏見城から移築した櫓であることが確認された。

その二階の梁に「松ノ丸ノ東やく□（松ノ丸の東櫓）」という刻銘があり、伏見城松ノ丸から移築されたことが明確である。全国に伏見城の遺構と伝えられる建物が多数所在しているが、確実なものはこの伏見櫓だけである。

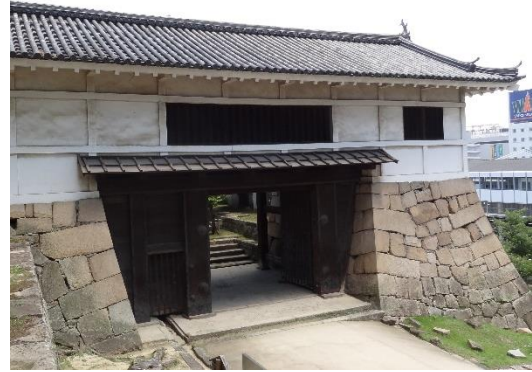
図 31 福山城跡筋鉄御門 (国重文)

本丸に入る正門で、内枳形の櫓門である。名称の由来は、門扉と門柱に長細い鉄板を筋状に打ち付けて補強していることによる。

門の窓には格子がはめられ、戸板は黒塗りとなっている。伏見櫓同様に外壁の長押、柱の型を塗り出している。伏見城の移築門との説があるが解体修理からは立証されていない。

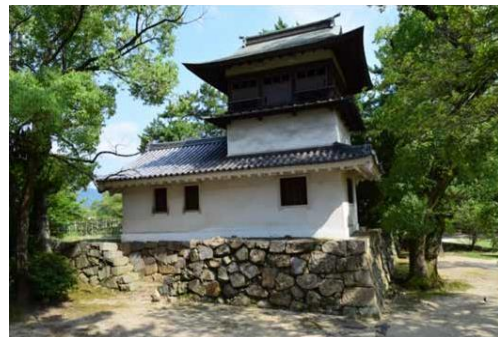
図 33 福山城跡鐘櫓 (市重文)

一部現存であり、火打櫓の東奥に存在した櫓。藩政時代は鐘突堂かねつきどうと呼ばれた多聞櫓上の鐘楼であった。また、初期の絵図等には描かれておらず、当初から本丸にあったかは定かではない。建物は内部、外部ともに改変がなされており、当時の構造も正確には伝えられていない。1979年(昭和54年)、市重要文化財に指定された。

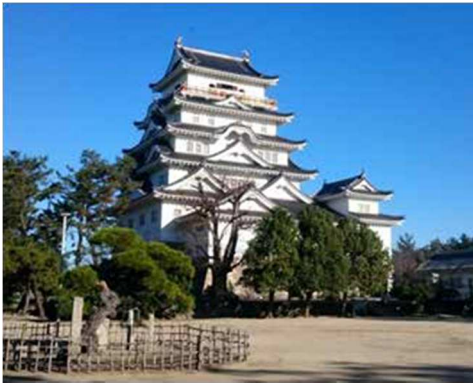
図 34 福山城跡復興天守

しかし、1945年(昭和20年)の戦災により、伏見櫓・筋鉄御門・鐘櫓以外の建物は、全て焼失した。戦後、城跡公園の整備が行われ、1966年(昭和41年)に福山市市制施行50周年記念事業として、天守が鉄骨鉄筋コンクリート造、月見櫓が鉄筋コンクリート造で復興され、御湯殿が木造で復元された。

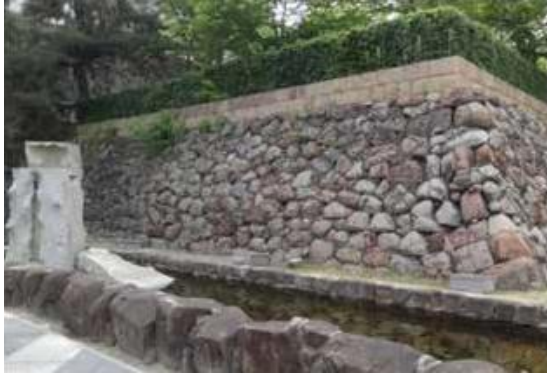
図 38 福山城跡東二之丸下段南側石垣に残る戦災跡
(石垣全面被熱し、築石の角が丸くなっている)

史跡福山城跡には、太平洋戦争中の「福山空襲」で被災した痕跡が石垣に残っている。1945年(昭和20年)8月8日、午後10時25分から約1時間にわたって米軍のB29爆撃機91機による焼夷弾投下が行われ、国宝の天守・御湯殿など貴重な歴史的建物が焼失した。その猛烈な被熱によって、東二之丸南側石垣や天守石垣では、石垣が赤黒く変色して大きく剥がれているところがある。戦争の悲惨さを物語る痕跡であり、平和の大切さを未来へ伝える貴重な戦争遺跡である。

二之丸東側の、内堀に面した下段の石垣で、現在遊具が設置してある広場の東面及び南面石垣（図 62-N0.189, 190）についても、これまでに石垣下部から内部の土砂が流出し天端内側が陥没するといったことが起こっている。陥没箇所には土砂を充填し応急的な補修は行ったものの、石垣は中央下部が相当孕み出している。また、1945年（昭和20年）の空襲時に隣接家屋の火災によりこの石垣全体が被熱を受け、石材は剥離するなど相当の損傷を受けている。これらのことより当該石垣についても修復を行うものとする。修復手法については、将来の整備に備え、詳細な資料調査や発掘調査等を行い、復元について準備・検討するものとする。（表 8 事業スケジュール 1-6）

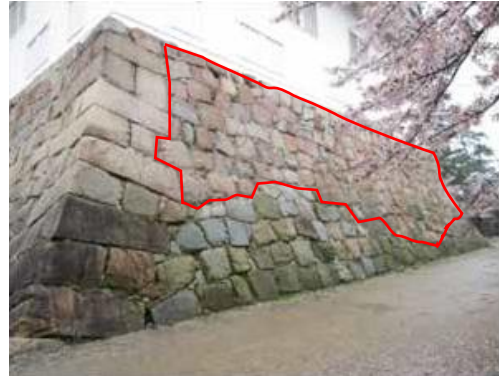
図 39 福山城跡天守石垣に残る戦災跡（赤線範囲）

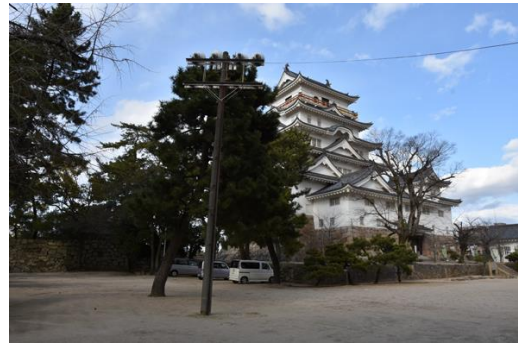
図 43 天守ライトアップ用の照明器

また、天守をライトアップするための照明灯の他、外灯、変電設備などの電気設備や消火栓や貯水槽などの防火設備、水飲み施設やトイレなどの便益施設が設置されている。

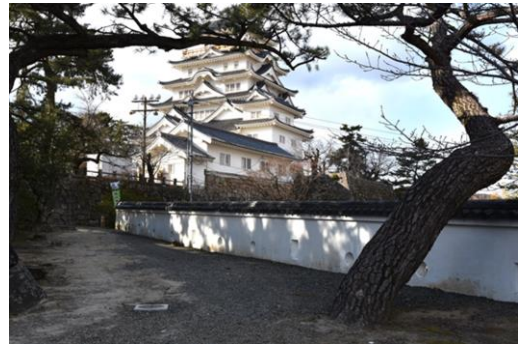
図 47 土塀

本地区には三之丸から本丸へと続く東登城路が設置され、城の東からの通路となっている。この通路を挟んだ上段南半分の石垣の天端には、1966年(昭和41年)からの復興事業の際コンクリートで復興した土塀が設けられ二之丸の南側の登城路まで続いている。

本丸及び二之丸の南面及び東面の一部には1968年~1969年(昭和43年~44年)に鉄筋コンクリート造にて土塀が復興している。これらについても50年以上が経過しており、表面の化粧仕上げの剥離や壁面にクラックが入るなど傷みが目立つようになってきた。また瓦にも破損も見られる。これら土塀は10m前後の高石垣の上であり、石垣の下は歩行者や車両、また来訪者が通行しており、落下物による事故の危険性が考えられる。よって2020年(令和2年)より修理・美装化を実施する。(表8事業スケジュール 2-6, 2-10)

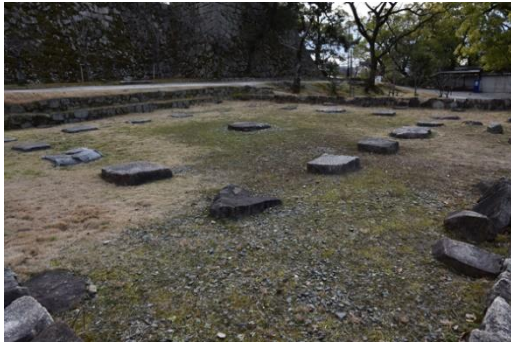
図 50 天守礎石移設展示

福寿会館の西隣には旧天守の礎石が移設され野外展示されている。これは 1966 年（昭和 41 年）、焼失した旧天守を復興する際に移し再現したものである。その北隣にはテニスコートがあったが、史跡内の施設としては不適であることより 2018 年（平成 30 年）に撤去された。

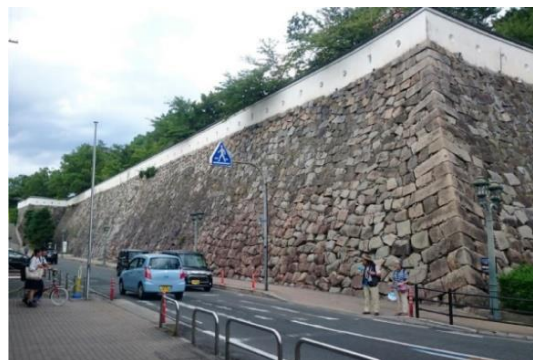
図 61 二之丸南面石垣 (No. 192)

二之丸南面石垣（図 62-No. 192）はJR福山駅北側に市道を挟み歩道に隣接して残存している。高さ約12m、幅100m超を測る長大な高石垣である。2018年（平成30年）に実施した「史跡福山城跡石垣総合調査」では破損状況を下記のように記録している。

- ・天端石の一部に積み直しがみられ、石材も入れ替えられている。
- ・築石の抜けも見られる。
- ・全体に間詰石の抜けが見られる。
- ・全体を通して下半分に^{ほら}孕みが見られる。
- ・戦災時に隣接家屋の火災により石材が被熱を受けて剥離を起こし、角が落ち丸くなっている。
- ・孕み出しと被熱の範囲が重なることより、石材の耐力低下が懸念される。

このように二之丸南面と神辺一番櫓台の石垣については、石垣下半分に孕み出しが見られること、全体的に間詰石の抜けが目立つことより「地中レーダ探査」及び「表面波探

査」「ボーリングによる地質調査」といった非破壊探査を実施し、石垣内部の構造について調査を実施する。これら調査によって得られた情報をもとに具体的な保全対策を検討し、順次施工していくものとする。(表8事業スケジュール 1-1)

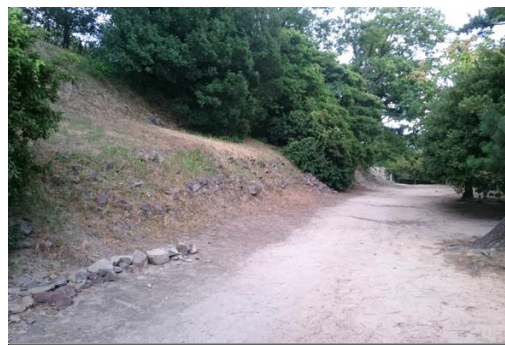
図63 二之丸西側上段石垣跡の現況

二之丸西側上段石垣については、「西坂口御門」枳形から「神辺二番櫓」、そして北に延び「神辺三番櫓」から東に折れ、入角を経て北の「水の手御門」「神辺四番櫓」に至る一連の石垣を指す。1873年(明治6年)の廃城翌年旧藩士たちの授産事業のため石垣は解体・開墾され石材はすべて撤去された。現在はその法面に樹木が生えている。

この内「神辺二番櫓」から「神辺三番櫓」を折れて次の入角までの約130mの石垣の復元整備を計画するものである。(表8事業スケジュール 1-2)

石垣の復元にあたっては、まず位置及び規模を確定する必要がある。そのため発掘調査を実施するとともに、現況地形の把握と設計に必要な詳細な測量を行う。発掘調査及び測量の結果と文献・古写真等の史料調査の成果を踏まえ石垣の規模・形状を復元し設計を行う。

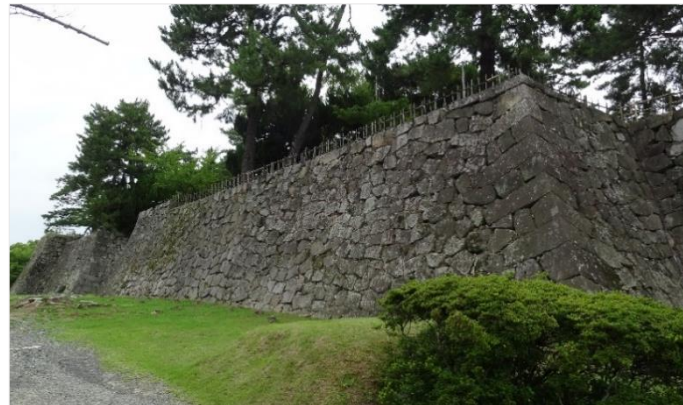
図 65 本丸西側石垣 (No. 117)

福山城の石垣については、基本的には花崗岩または花崗斑岩の割石を用いた「打込み接ぎ」の「乱積み」ないしは「布積み崩し」を主体としている。ただし、南に面した石垣はその他の面に比べ石材の加工や積み方が丁寧である。これは城の正面である南側を美装化しその威容を示したものと考えられる。今回復元を計画する石垣については、その上に位置する本丸西側の石垣（図 65）の仕様が参考となると考える。本丸西側の石垣は史跡福山城跡の石垣全体において基準となる仕様と思われ、二之丸の他の面の石垣についてもこれに相似した仕様である。このことより復元石垣の石材のサイズ・形状・加工についてはこの本丸西側石垣を参考とし新補石材を調達することを検討する。

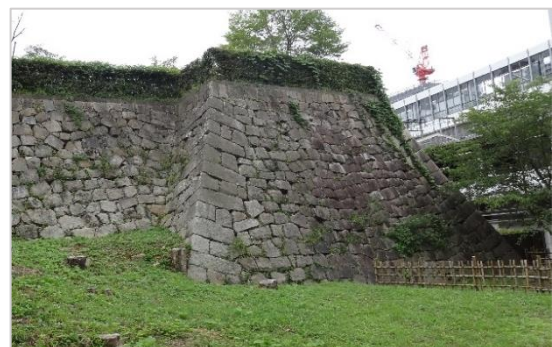
図 66 神辺一番櫓台石垣 (No. 201, 204)

神辺一番櫓台石垣(図 62-NO. 201, 204, 図 66)の裾回りについては、以前は生垣等が設けられ、樹木が繁茂して石垣が見えにくくなっていたが、植え込みと樹木が整備され、南に接する道路・歩道から神辺一番櫓台石垣の全容が見えるようになり、城郭としての景観が蘇った。今後は、これらの整備によって生まれた石垣下のスペースをどのように活用していくか、また、植え込みのあった部分

また、神辺一番櫓台石垣（図 62-No. 201, 202, 204）は二之丸南西角に位置し、西面するNo. 201は高さ約9m、下端幅約17m、天端幅約10mを測り、南面のNo. 204は東へと続いている。北面は幅4m前後の細いNo. 202から入隅となり北へ延びている。

は後世に盛土をして造られており、石垣の基底部からどの程度盛土があるのか、さらにこの盛土を除去することによる石垣耐力への影響の有無について、発掘等の調査を実施した上で、前述した二之丸南面石垣と神辺一番櫓台の内部構造調査による非破壊探査結果を踏まえ、その点を検討する。また、明治になって戊辰戦争慰霊者を祀る招魂社建設のため改変された御台所門上り坂石垣（図 62-N0.120-1）及び人質櫓周辺石垣（図 62-N0.43-1・2, 40, 41, 42）等についても発掘調査を行い、復元を検討するものとする。（表 8 事業スケジュール 1-4, 3-3）

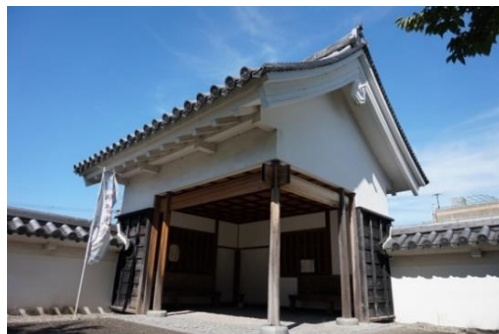
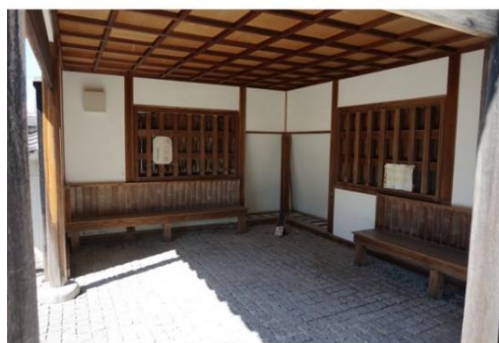
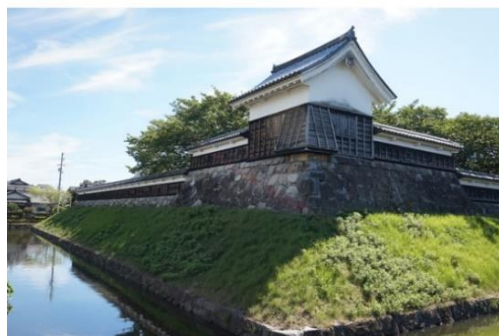
図 72 隅櫓を模した休息施設の例（勝竜寺城公園）

休憩施設は、史跡としての景観に影響を与えないよう、史跡空間に調和したものとする。例えば復元的整備を検討している建造物（神辺一番櫓・東坂三階櫓・多聞櫓・筋鉄御門東側に接する番所）などの活用も検討する。
