川口東小学校

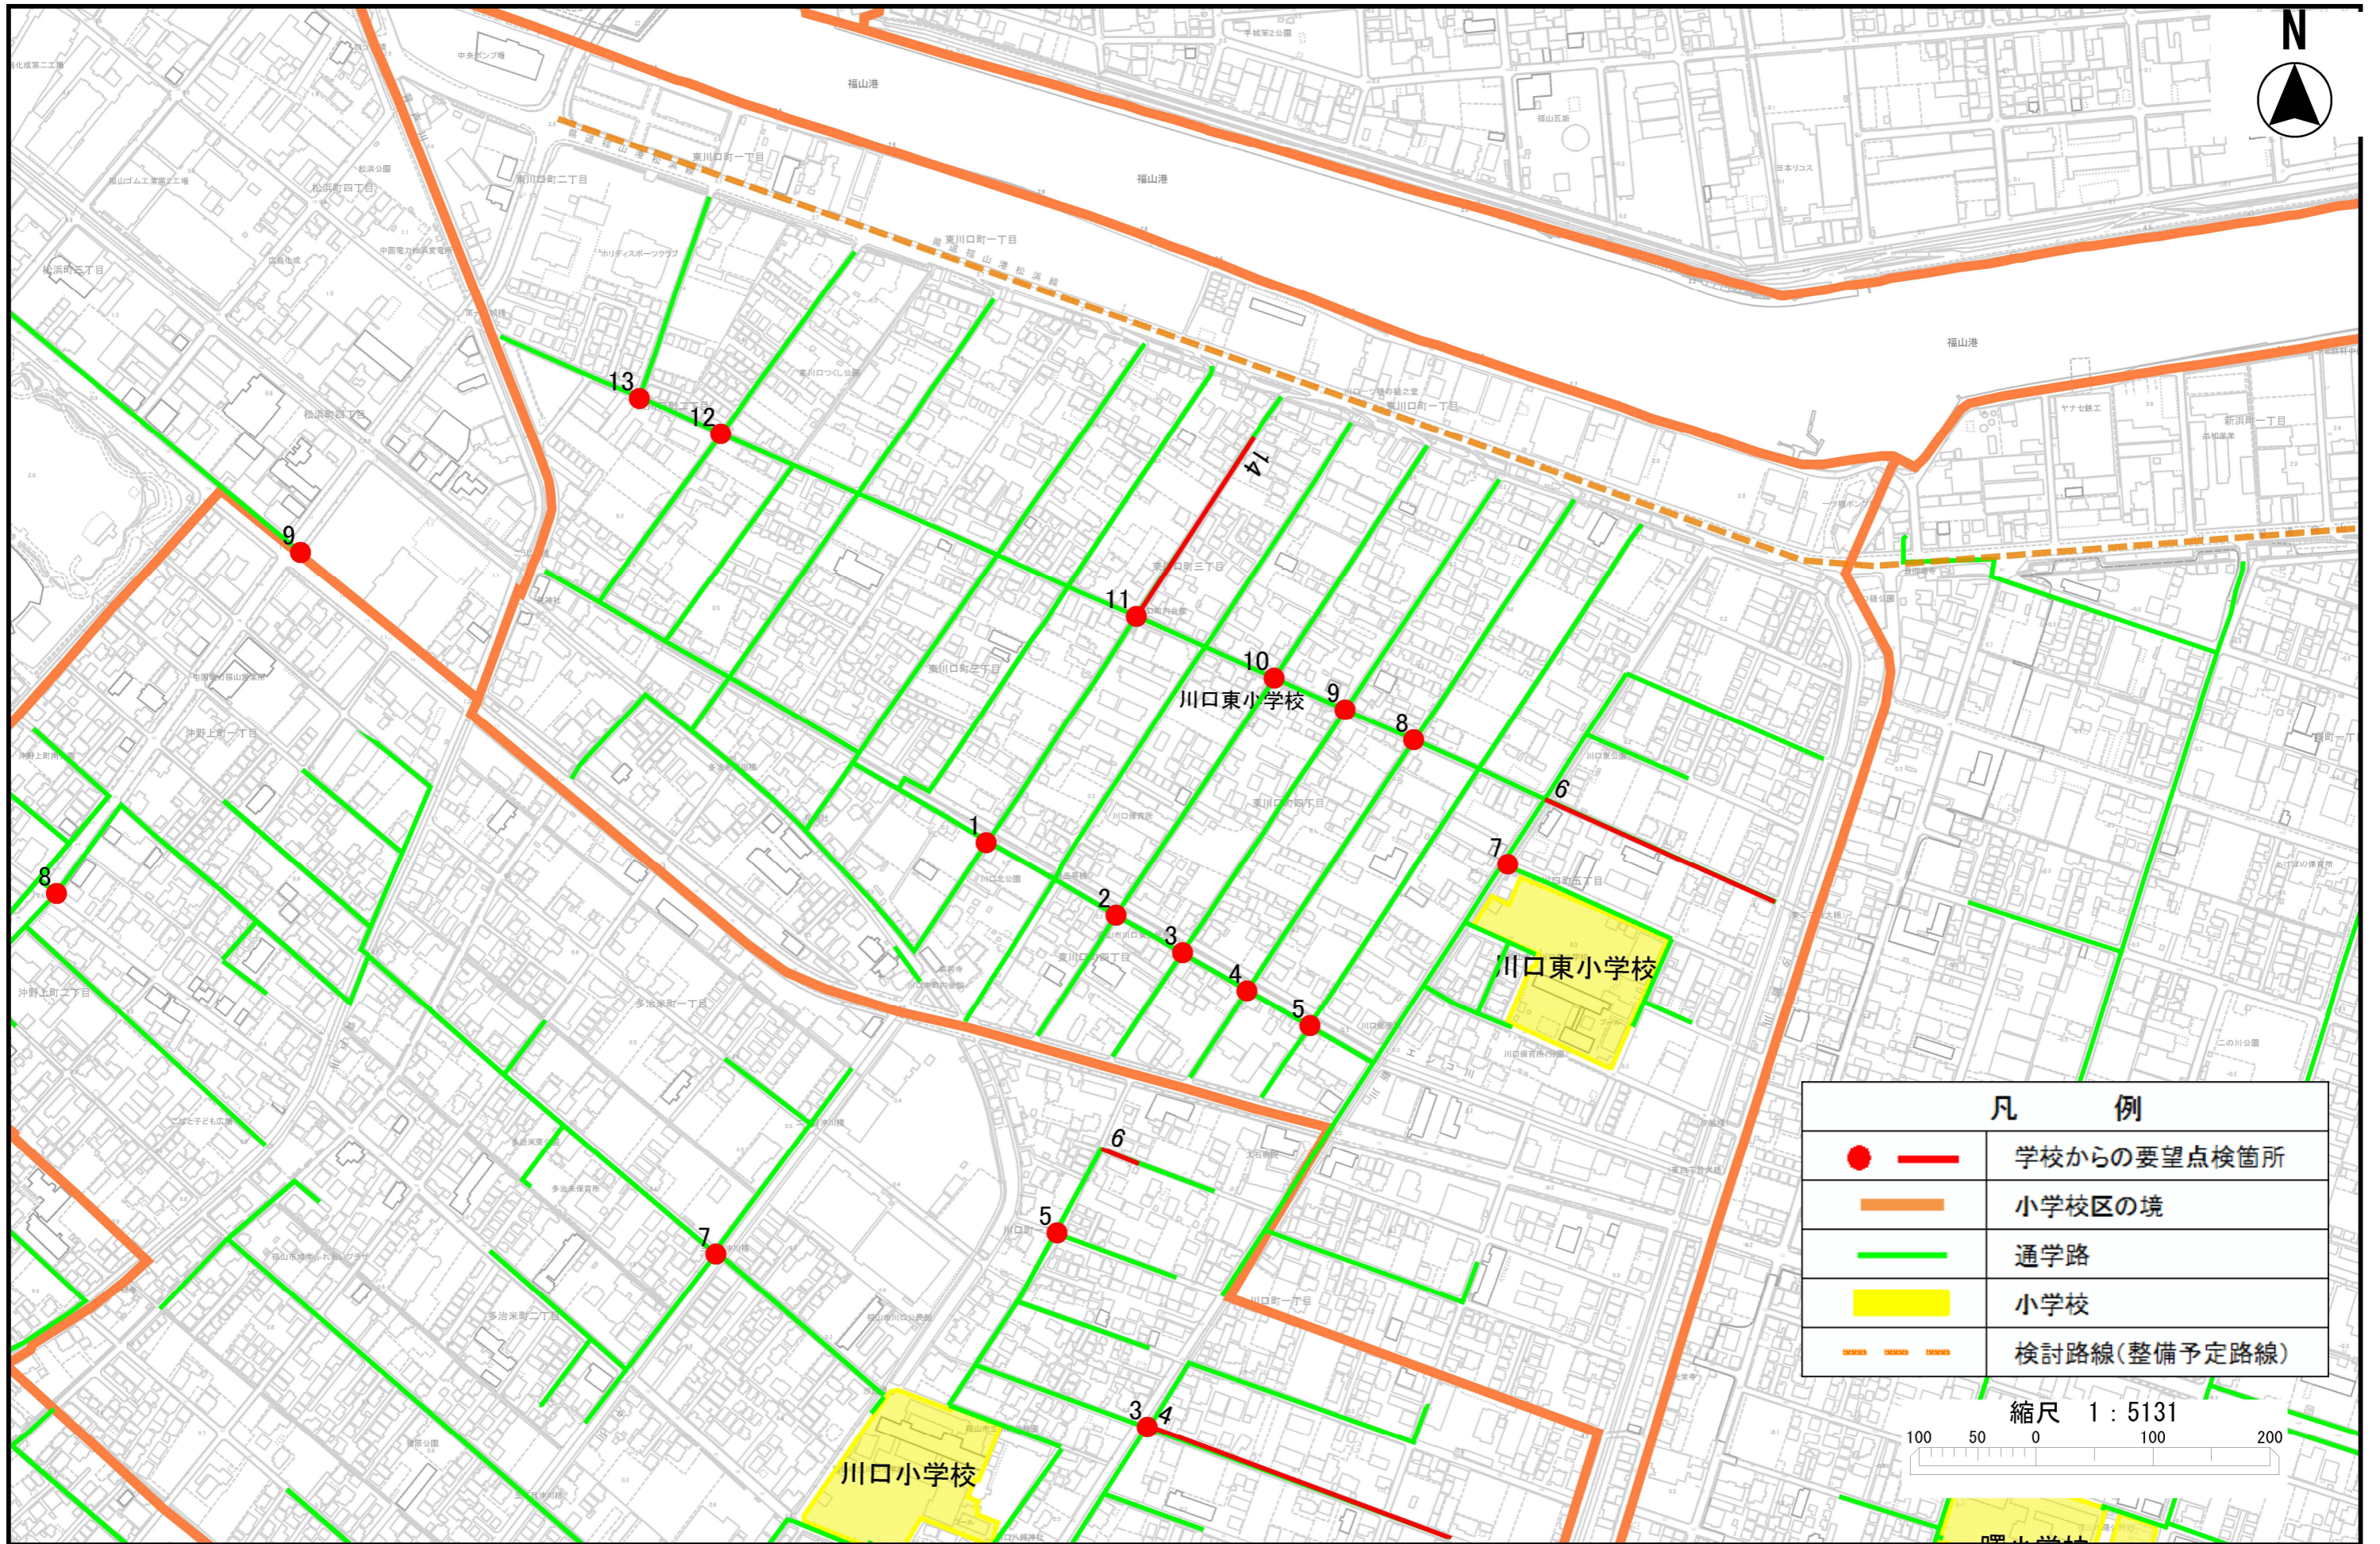
凡 例	
	学校からの要望点検箇所
	小学校区の境
	通学路
	小学校
	検討路線(整備予定路線)

学校名	位置図 番号	通学路 点検 年度	危険内容	対策可否 ステータス	通学路対策予定内容 できない理由	対策状況ステータス	備考
川口東	1	2020	交差点を直進する際に停止しない車がある。	対策可	【市】 交差点マークの設置 【学校・地域】 保護者や住民への注意喚起	点検内容がすべて対応完了	【警察】 規制の設置は困難
川口東	2	2020	交差点を直進する際に停止しない車がある。	対策可	【市】 交差点マークの設置 【学校・地域】 保護者や住民への注意喚起	点検内容がすべて対応完了	【警察】 規制の設置は困難
川口東	3	2020	交差点を直進する際に停止しない車がある。	対策可	【市】 交差点マークの設置 【学校・地域】 保護者や住民への注意喚起	点検内容がすべて対応完了	【警察】 規制の設置は困難
川口東	4	2020	交差点を直進する際に停止しない車がある。	対策可	【市】 交差点マークの設置 【学校・地域】 保護者や住民への注意喚起	点検内容がすべて対応完了	【警察】 規制の設置は困難
川口東	5	2020	交差点を直進する際に停止しない車がある。	対策可	【市】 交差点マークの設置 【学校・地域】 保護者や住民への注意喚起	点検内容がすべて対応完了	【警察】 規制の設置は困難
川口東	6	2020	外側線が消えているため、児童がはみ出して通学すると危険である。	対策可	【警察】 横断歩道(停止線)の引き直し (上下水道局の修復後) 【市】 外側線の引き直し	点検内容がすべて対応完了	【警察】 上下水道局より、横断歩道の引き直し完了の連絡あり →横断歩道(停止線)は引き直し済み

学校名	位置図 番号	通学路 点検 年度	危険内容	対策可否 ステータス	通学路対策予定内容 できない理由	対策状況ステータス	備考
川口東	7	2020	止まれの道路標識が薄くなっており、危険。	対策可	【警察】 一時停止規制の修復	点検内容がすべて対応完了	
川口東	8	2020	止まれの道路標識が薄くなっている。	対策可	【警察】 一時停止規制の修復	点検内容がすべて対応完了	
川口東	9	2020	止まれの道路標識が薄くなっている。	対策可	【警察】 一時停止規制の修復	点検内容がすべて対応完了	
川口東	10	2020	止まれの道路標識が薄くなっている。	対策可	【警察】 一時停止規制の修復	点検内容がすべて対応完了	
川口東	11	2020	止まれの道路標識が薄くなっている。	対策可	【警察】 一時停止規制の修復	点検内容がすべて対応完了	
川口東	12	2020	止まれの道路標識が薄くなっている。	対策可	【警察】 一時停止規制の修復	点検内容がすべて対応完了

学校名	位置図 番号	通学路 点検 年度	危険内容	対策可否 ステータス	通学路対策予定内容 できない理由	対策状況ステータス	備考
川口東	13	2020	カーブミラーが破損している。	対策不可	カーブミラー修復済みのため、対策不要	点検内容がすべて対応完了	
川口東	14	2020	外側線が消えているため、児童がはみ出して通学すると危険である。	対策可	カーブミラー修復済みのため、対策不要 ↓ 【市】 路面表示の設置	点検内容がすべて対応完了
