高島小学校

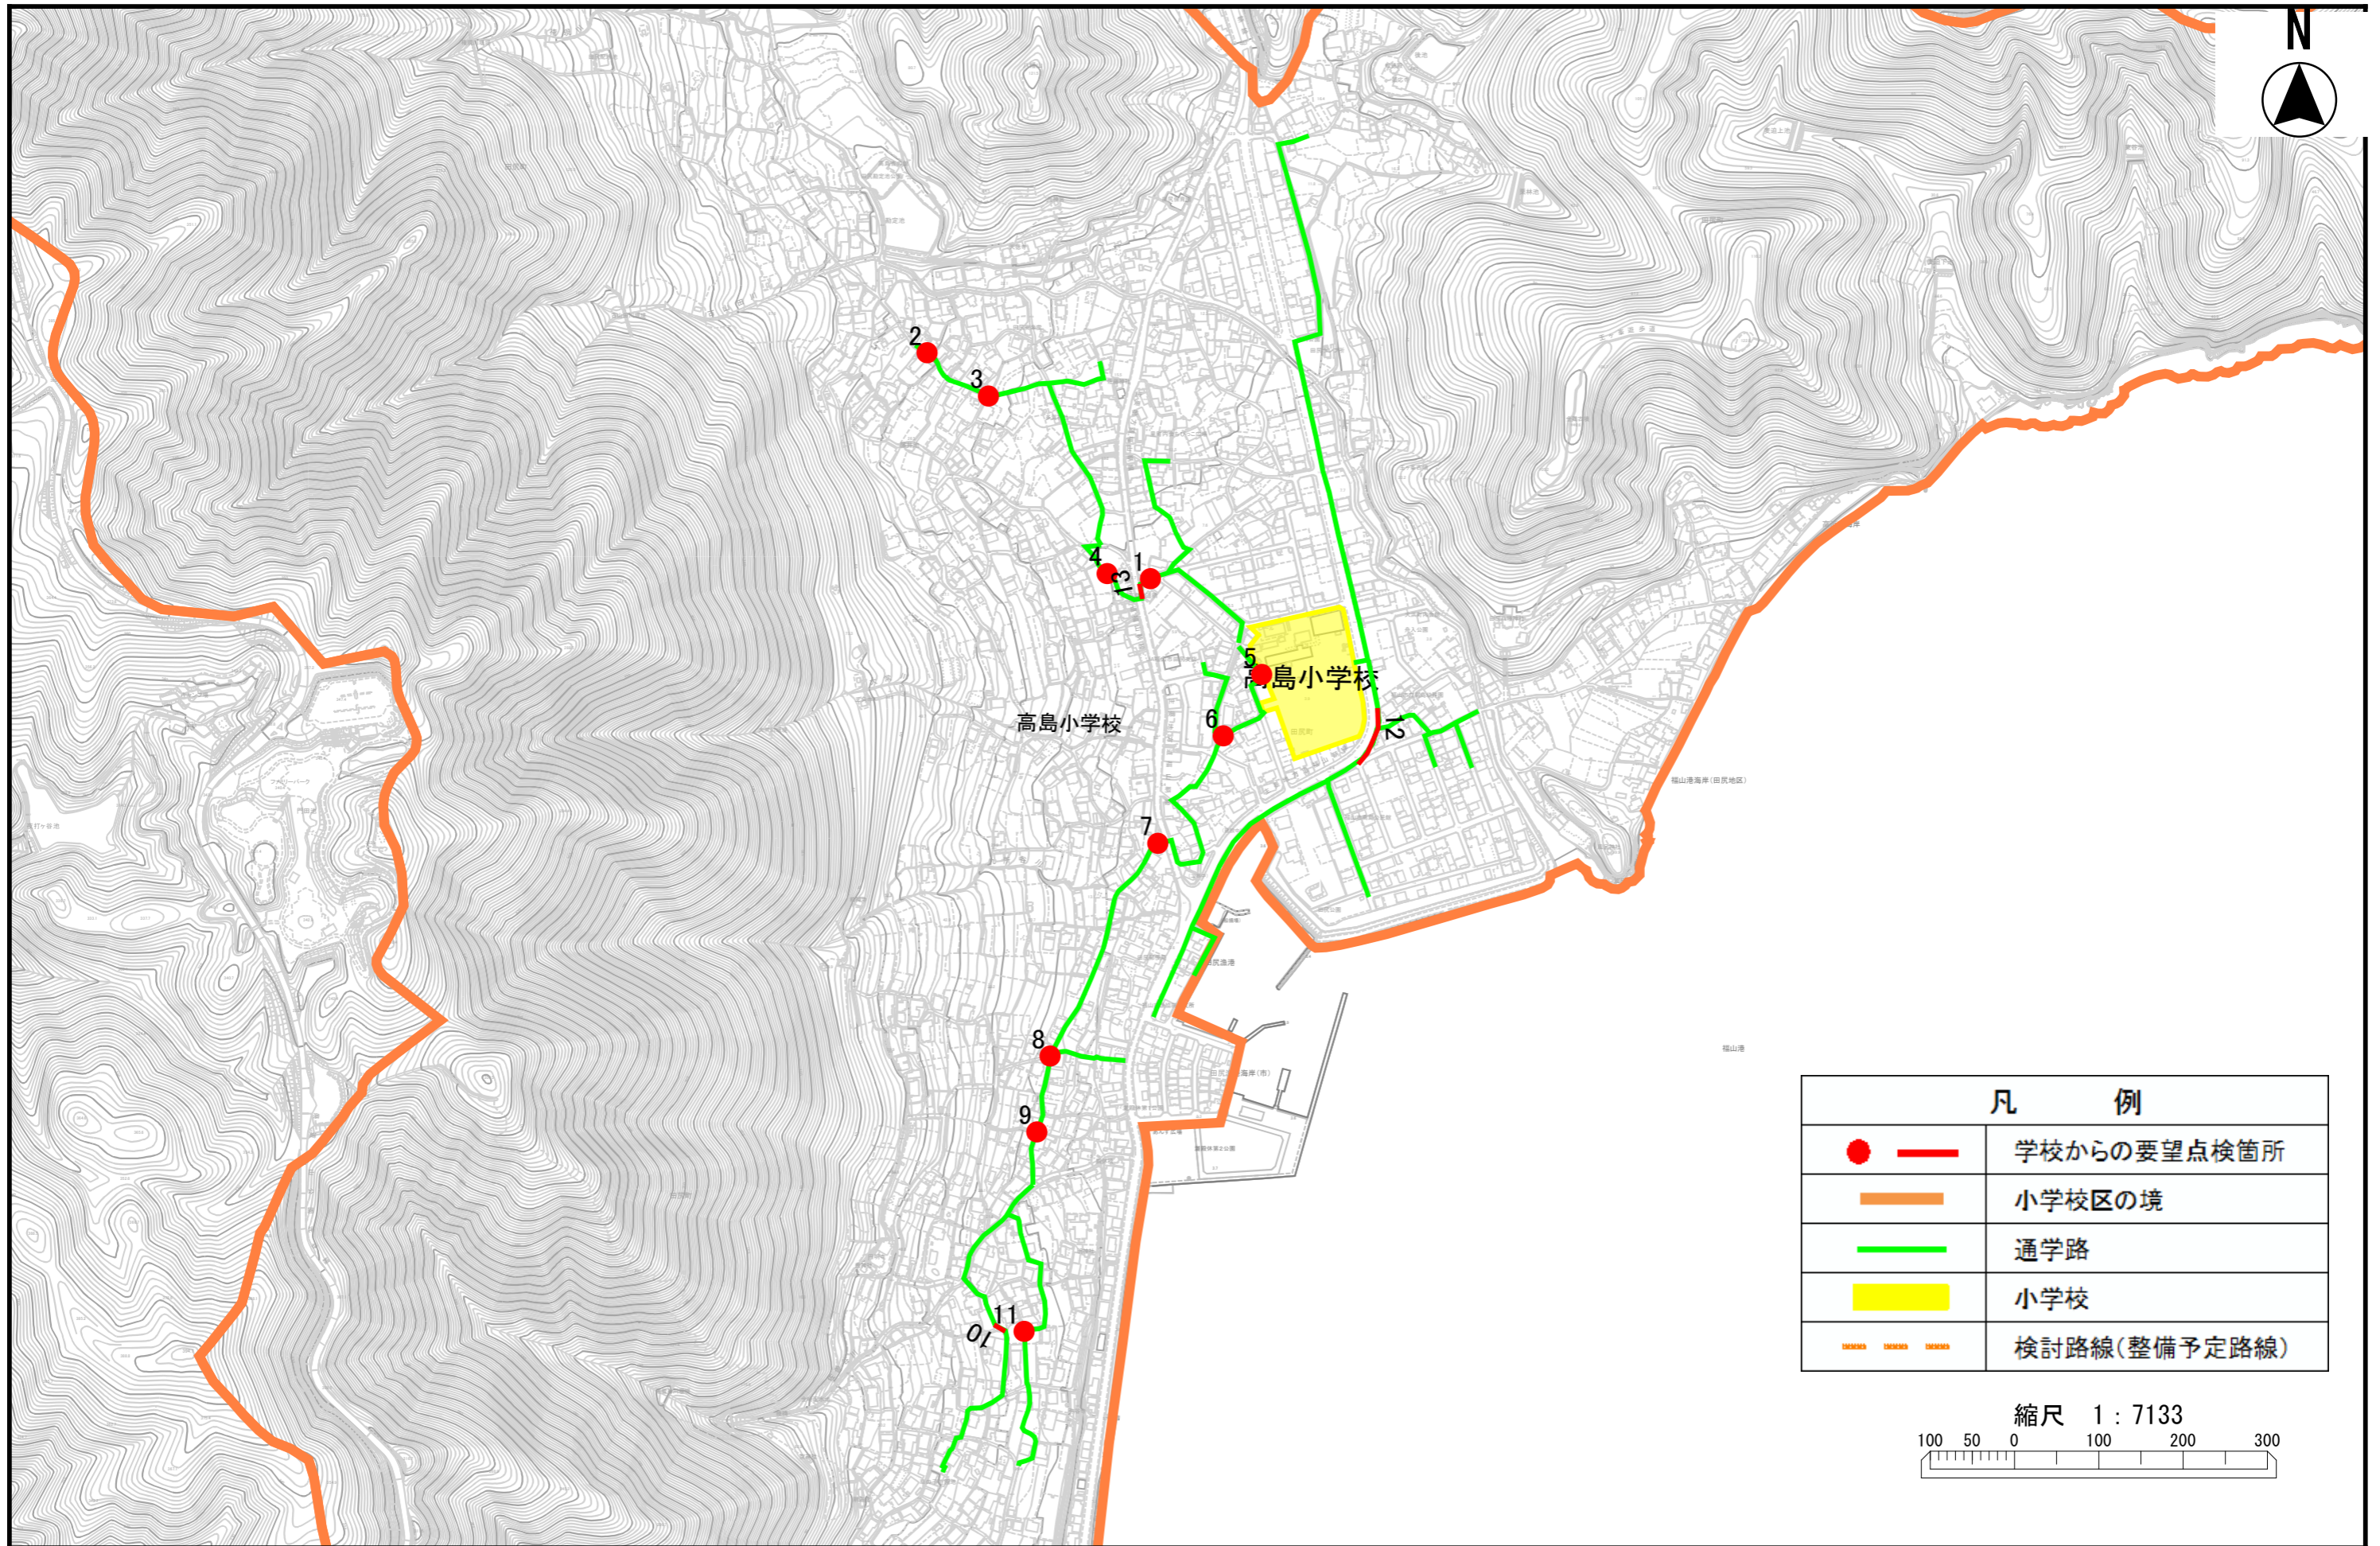
凡 例	
   	学校からの要望点検箇所
 	小学校区の境
 	通学路

小学校
 	検討路線(整備予定路線)

学校名	位置図 番号	通学路 点検 年度	危険内容	対策可否 ステータス	通学路対策予定内容 できない理由	対策状況ステータス	備考
高島	1	2020	通学路と溝の落差が1m以上有り、一部ガードレール等が無い。誤って児童が溝に落下する危険あり。ガードレールの延長を希望。	対策可	【市】 ガードレールの設置	点検内容がすべて対応完了	
高島	2	2020	通学路と溝の落差が50cm以上有り、車等が通過時に道路端に避けると児童が落下する危険あり。オレンジポールか反射板等の設置を希望。	対策可	【市】 ポストコーンの設置	未対応	
高島	3	2020	通学路と民家の間を、家主さんが塩ビタンで塞いでいるが、車等が通過時に道路端に避け、トタンを踏むと児童が落下する危険あり。オレンジポールか反射板等の設置を希望。	対策可	【学校・地域】 見守り指導	点検内容がすべて対応完了	【学校・地域】 見守り指導は適宜実施中
高島	4	2020	通学路と畑の落差が1m程度有り、車等が通過時に道路端に避けると児童が落下する危険あり。オレンジポールか反射板等の設置を希望。	対策可	【市】 ポストコーンの設置	対応中	
高島	5	2020	手前の通学路は側溝にコンクリートの蓋が有るが、途中無くなっている。誤って児童が落下する危険あり。グレーチングの追加設置を希望。	対策可	【市】 水路への蓋掛け(グレーチングの追加設置・修復)	対応中	
高島	6	2020	通学路と溝の落差が50cm以上有り、車等が通過時に道路端に避けると児童が落下する危険あり。オレンジポールか反射板等の設置を希望。	対策可	【学校・地域】 見守り指導	点検内容がすべて対応完了	【学校・地域】 見守り指導は適宜実施中

学校名	位置図 番号	通学路 点検 年度	危険内容	対策可否 ステータス	通学路対策予定内容 できない理由	対策状況ステータス	備考
高島	7	2020	通学路と下の土地の落差が1m近く有り、車等が通過時に道路端に避けると落下が落下する危険あり。オレンジポールか反射板等の設置を希望。	対策不可	ポストコーンを設置済みのため、対策不要	点検内容がすべて対応完了	
高島	8	2020	通学路と下の土地との落差が1m以上有り、一部ガードレール等が無い。誤って児童が落下する危険あり。ガードレールの延長かオレンジポールの設置を希望。	検討中	【学校・地域】 地域の意見を学校が集約する	未対応	経過観察中
高島	9	2020	通学路と溝の落差が1m以上有り、一部コンクリート塀が無い。誤って児童が落下する危険あり。パイプガードかオレンジポールの設置を希望。写真反対側(山側)は以前対策頂いた箇所です。	検討中	【学校・地域】 地域の意見を学校が集約する	未対応	経過観察中
高島	10	2020	通学路と下の土地との落差が2m以上有り、オレンジラインを引いてあるが誤って児童が落下する危険あり。ガードレールの設置を希望。	対策可	【市】 ガードレールの設置	対応中	地域の同意は取得済み
高島	11	2020	通学路と下の土地の落差が1m近く有り、車等が通過時に道路端に避けると落下の危険あり。パイプガードかオレンジポールの設置を希望。	対策可	【市】 ポストコーンの設置	対応中

学校名	位置図 番号	通学路 点検 年度	危険内容	対策可否 ステータス	通学路対策予定内容 できない理由	対策状況ステータス	備考
高島	12	2020	幹線道路上の通学路だが、過去に何度も歩道へ車が突っ込み事故が発生している。前回の事故は登校時間と重なり、あわや児童達が巻き込まれる事案であった。また、正門付近の押し釦式信号機は、度々赤信号に気が付かないドライバーが、信号無視で通過するのを何度も見えています。下り坂を下りきったところにある横断歩道、そしてその先のカーブに対し、車をもっと減速するような視覚的配慮を考慮してください。	対策可	【県】 路面標示(減速)の設置	点検内容がすべて対応完了	【警察】 スピード違反の取締りを実施中
高島	13	2018	道路の点線が消えかけているため、歩道橋を通過して通学する際に危険を感じる。	対策可	【市】 外側線の引き直し	対応中	2018年度(平成30年度)からの継続[点検箇所番号3]
