# 野々浜小学校

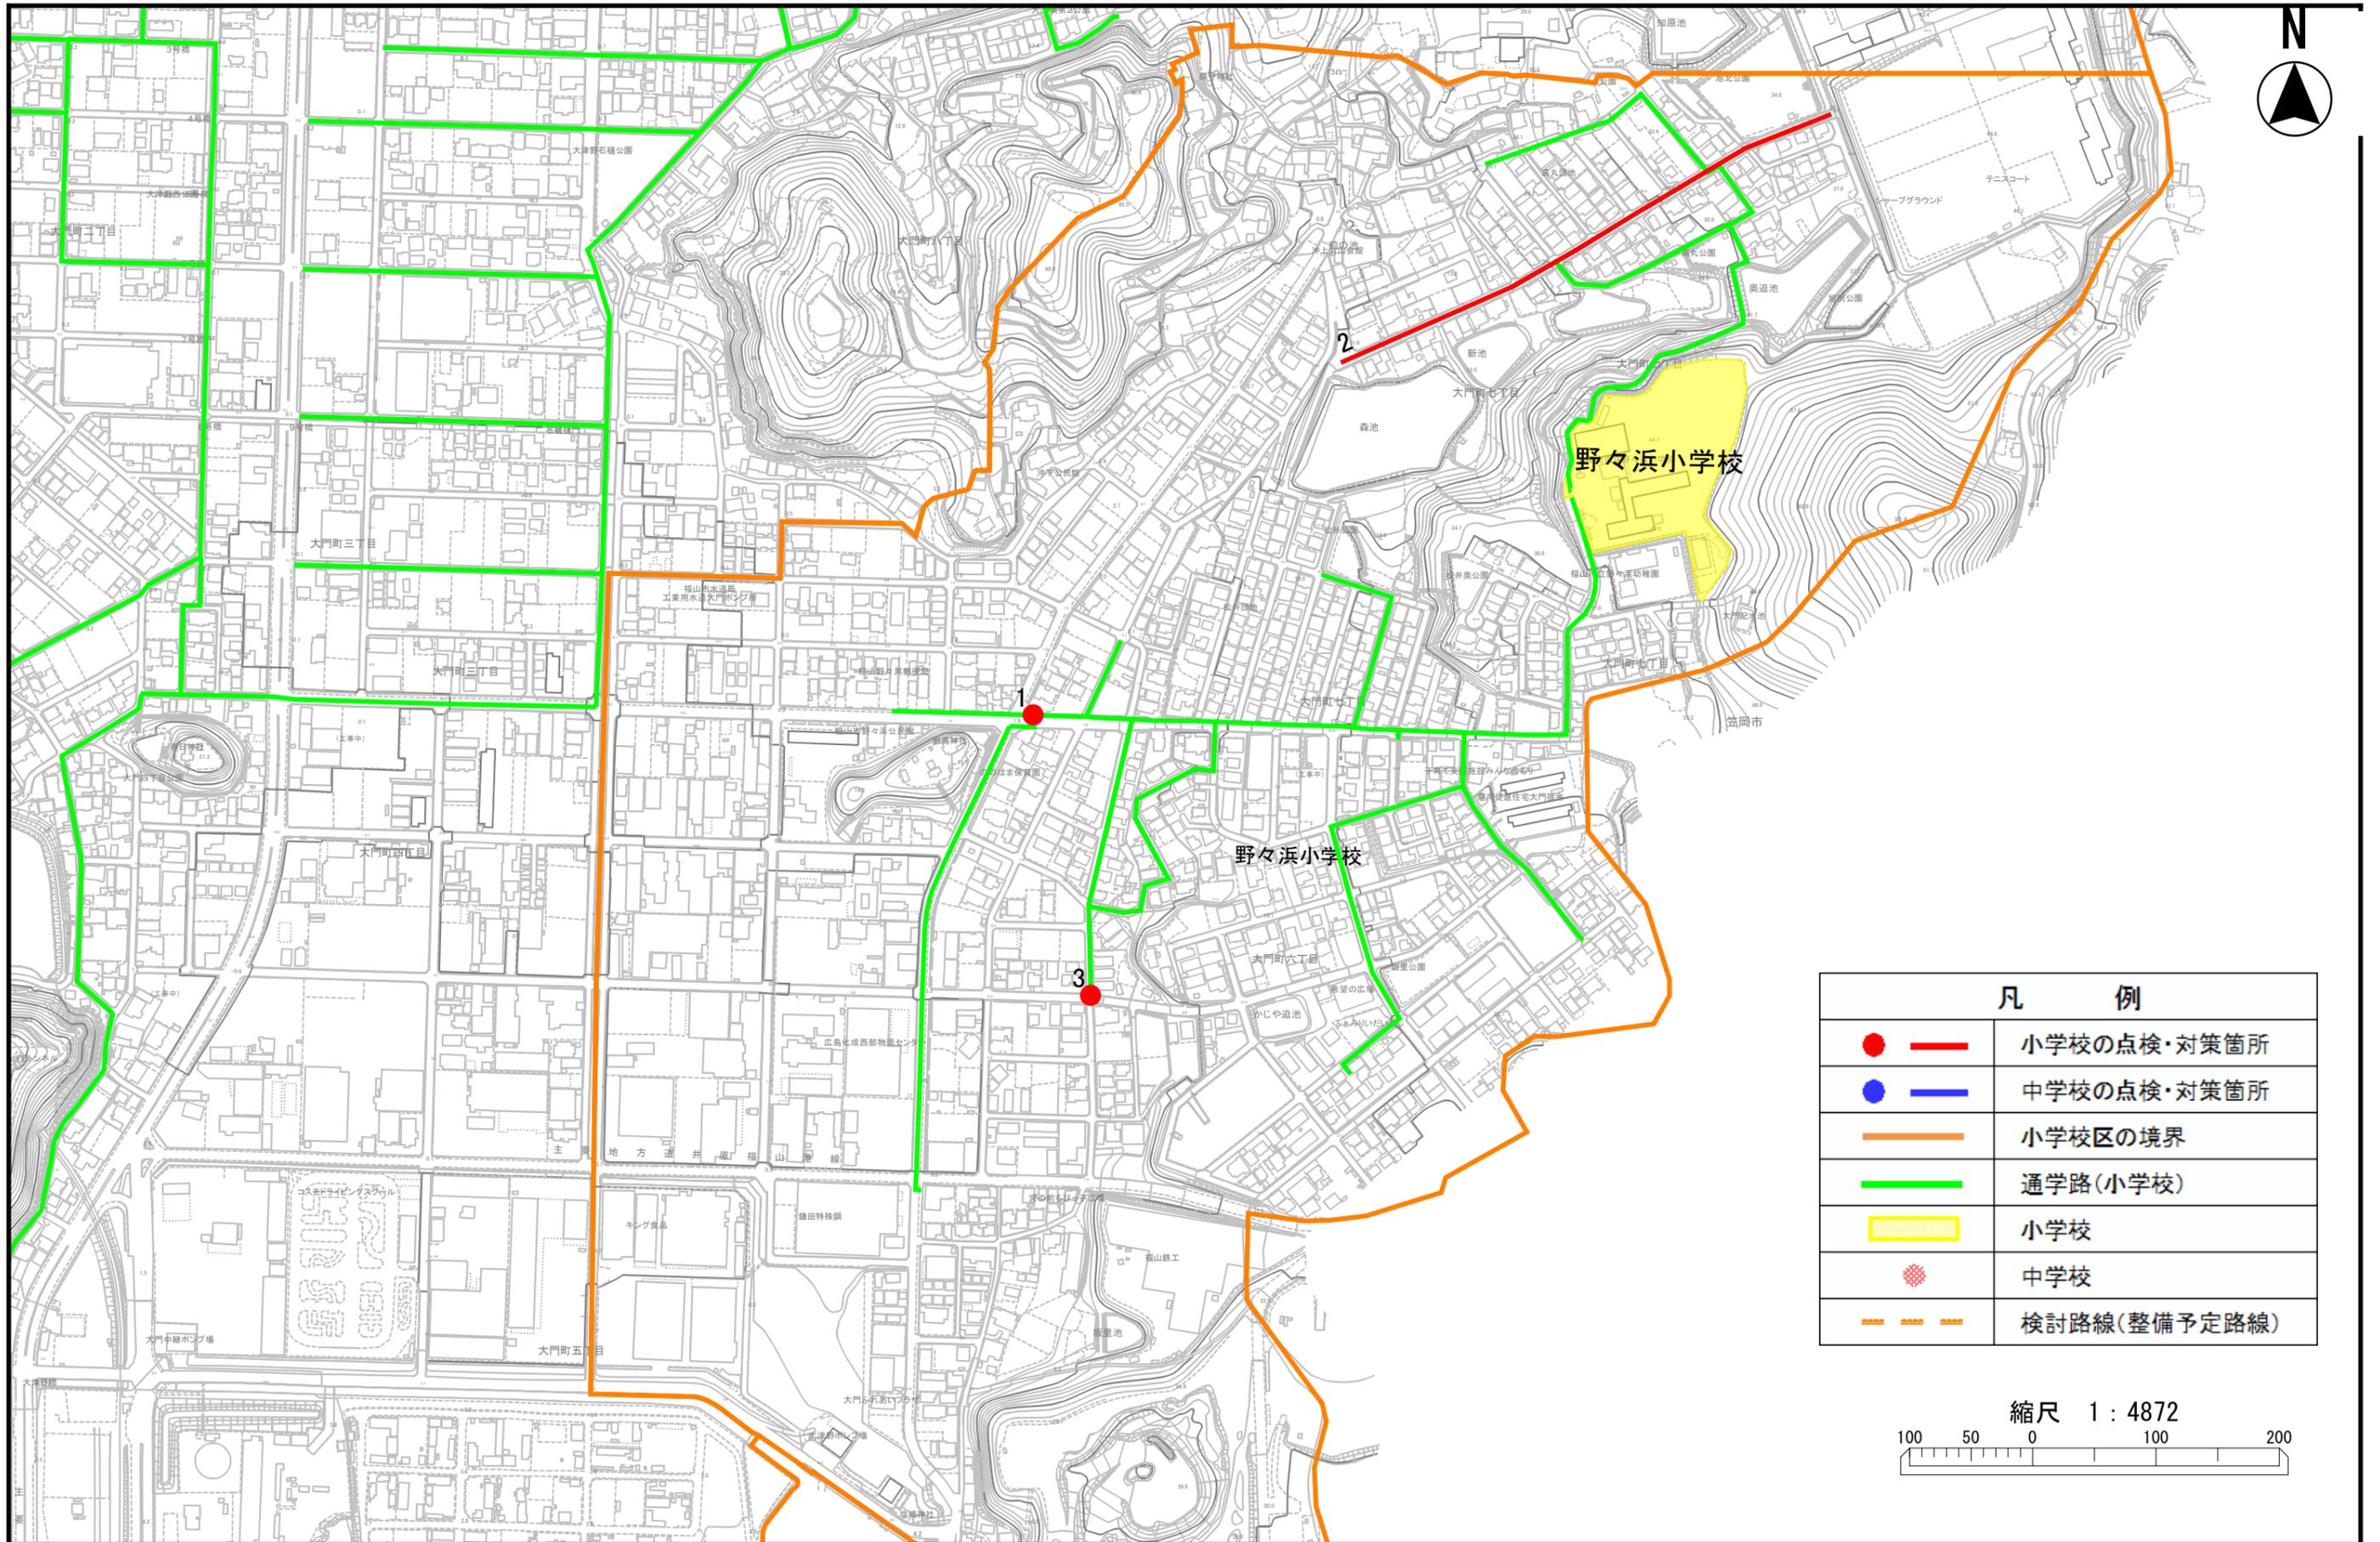
小学校の点検・対策箇所
	中学校の点検・対策箇所
	小学校区の境界
	通学路(小学校)
	小学校
	中学校
	検討路線(整備予定路線)

学校名	位置図 番号	通学路 点検年度	危険内容	通学路対策予定内容/できない理由	対策状況 ステータス	備考
野々浜小	1	2022	信号付きの交差点ではあるが、交通 量が多く、スピードが出ている車も 多いので、危険である。 特に、坂を下ってくる車が危険であ る。	【警察】 実勢速度調査 速度規制の設置検討 →基準を満たさず対策実施困難。	対策実施困難	通学時間帯に実勢速度調査を実施する →調査の結果、基準を満たさず実施困難
野々浜小	2	2022	工場の方から下ってくる車が多く、 スピードが出ている車も多いので、 危険である。	【警察】 横断歩道の新設	全て対応完了	
野々浜小	3	2022	信号の無い小さい交差点であるが、 角に運送会社があり、大型トラック が出入りするので危険である。	【警察】 規制標示（一時停止線）の修復 【学校・地域】 運送会社への啓発	全て対応完了
