# 緑丘小学校

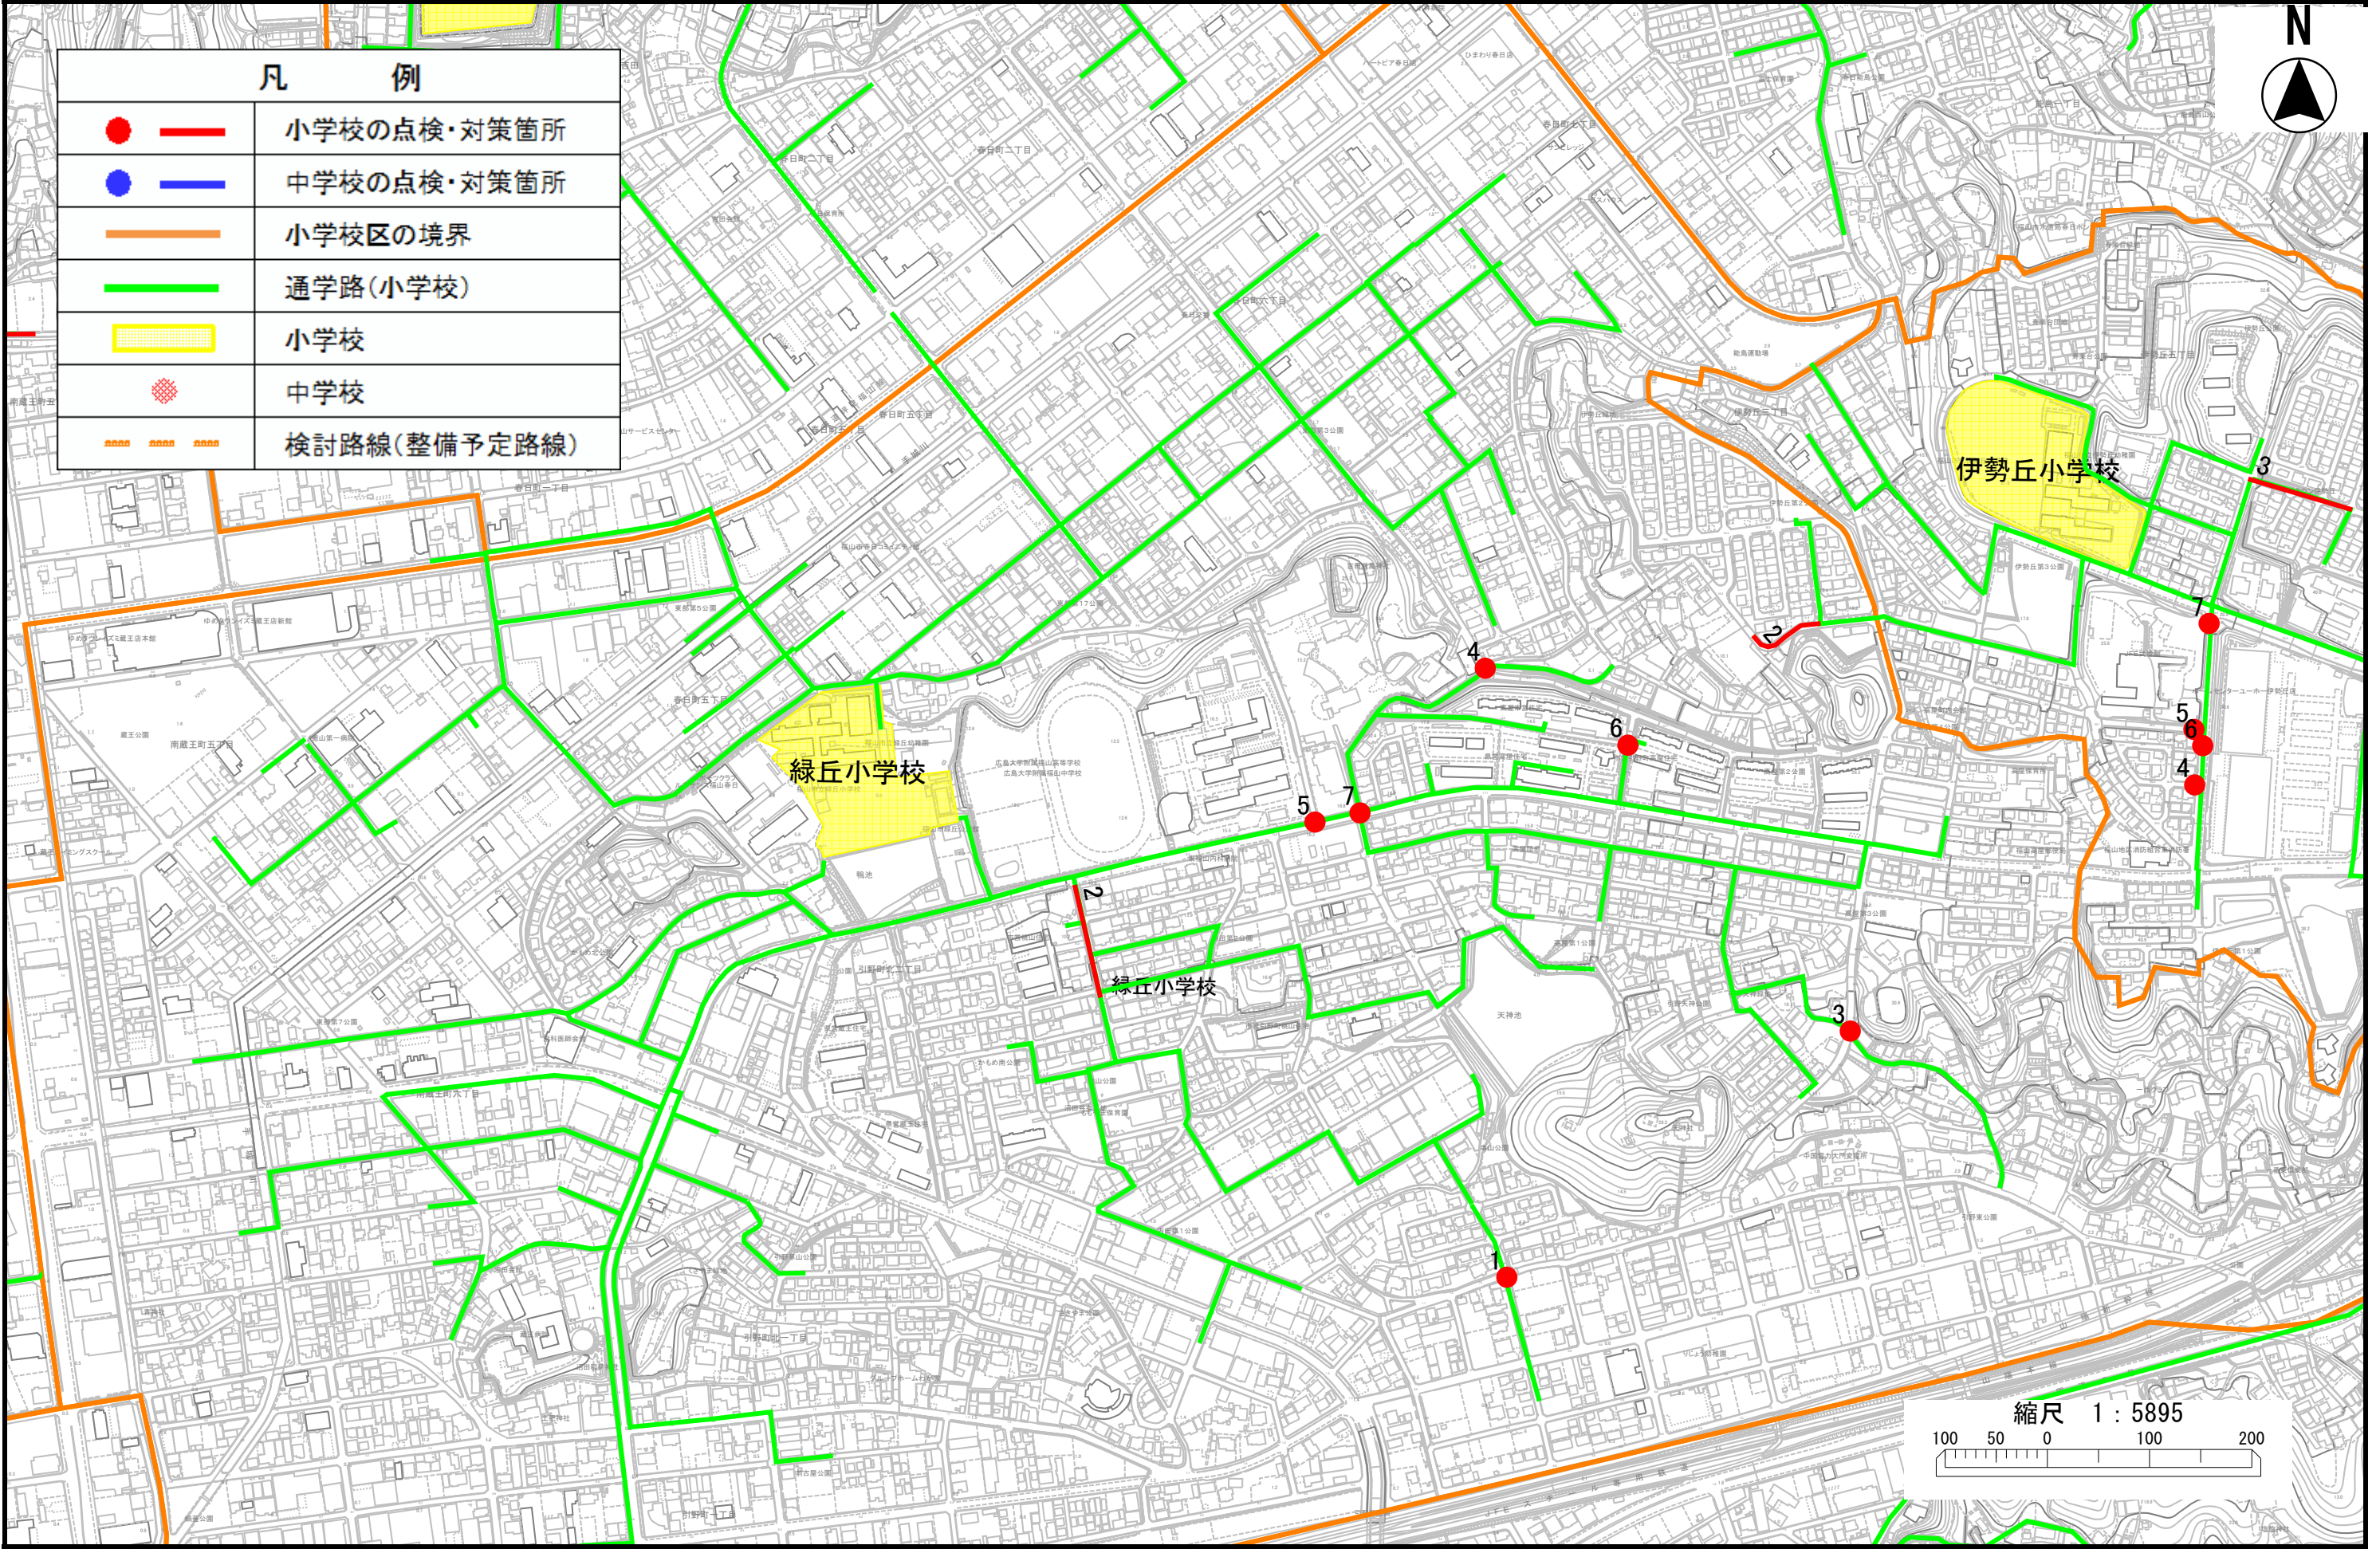
| 学校名 | 位置図<br>番号 | 通学路<br>点検年度 | 危険内容 | 通学路対策予定内容/できない理由 | 対策状況<br>ステータス | 備考 |
|---|---|---|---|---|---|---|
| 緑丘小 | 1 | 2022 | 交差点手前に、「止まれ」の標示がない。<br>今まで、事故も起こっている。<br>交差点右手の角に家が建ち、今まで以上に死角になっている。 | 【警察】<br>交通量を調査して対策検討<br>→一時停止線の増設 | 全て対応完了 | |
| 緑丘小 | 2 | 2022 | 狭い道路で、スピードを出す車が多い。<br>また、横の道路から車や自転車が飛び出すことがある。 | 【市】<br>外側線の新設 | 全て対応完了 | |
| 緑丘小 | 3 | 2022 | 信号機のない横断歩道で、視界が悪い。<br>交通量も多い。 | 【警察】<br>信号機設置について、県警本部へ要望する | 全て対応完了 | 【警察】<br>西側で歩行者が横断を待つ場所の確保が必要<br>信号機設置について県警本部に報告済み<br>※県警本部対応時期は未定 |
| 緑丘小 | 4 | 2022 | 変則十字路のため、見通しが悪く危険。 | 【市】<br>外側線の引き直し | 全て対応完了 | |
| 緑丘小 | 5 | 2022 | 交通量が多く、危険である。 | 【警察】<br>信号機のある横断歩道に隣接する信号機のない横断歩道を廃止し、横断場所を集約する | 対応中 | 【警察】<br>地元への周知を始める |

| 学校名 | 位置図<br>番号 | 通学路<br>点検年度 | 危険内容 | 通学路対策予定内容/できない理由 | 対策状況<br>ステータス | 備考 |
|---|---|---|---|---|---|---|
| 緑丘小 | 6 | 2022 | ブロック斜面が死角になり，危険である。<br>白線が消えかけている。 | 【市】<br>外側線の修復<br>【学校・地域】経過観察<br>通学路の変更→検討した結果，経過観察 | 全て対応完了 | 通学路の変更については，検討の結果，変更することでより危険になる可能性もあるとし，経過観察することとした。（2023.12末時点） |
| 緑丘小 | 7 | 2022 | 塀で死角になっており，危険である。 | 【市】<br>外側線の引き直し | 全て対応完了 | |
