# 坪生小学校

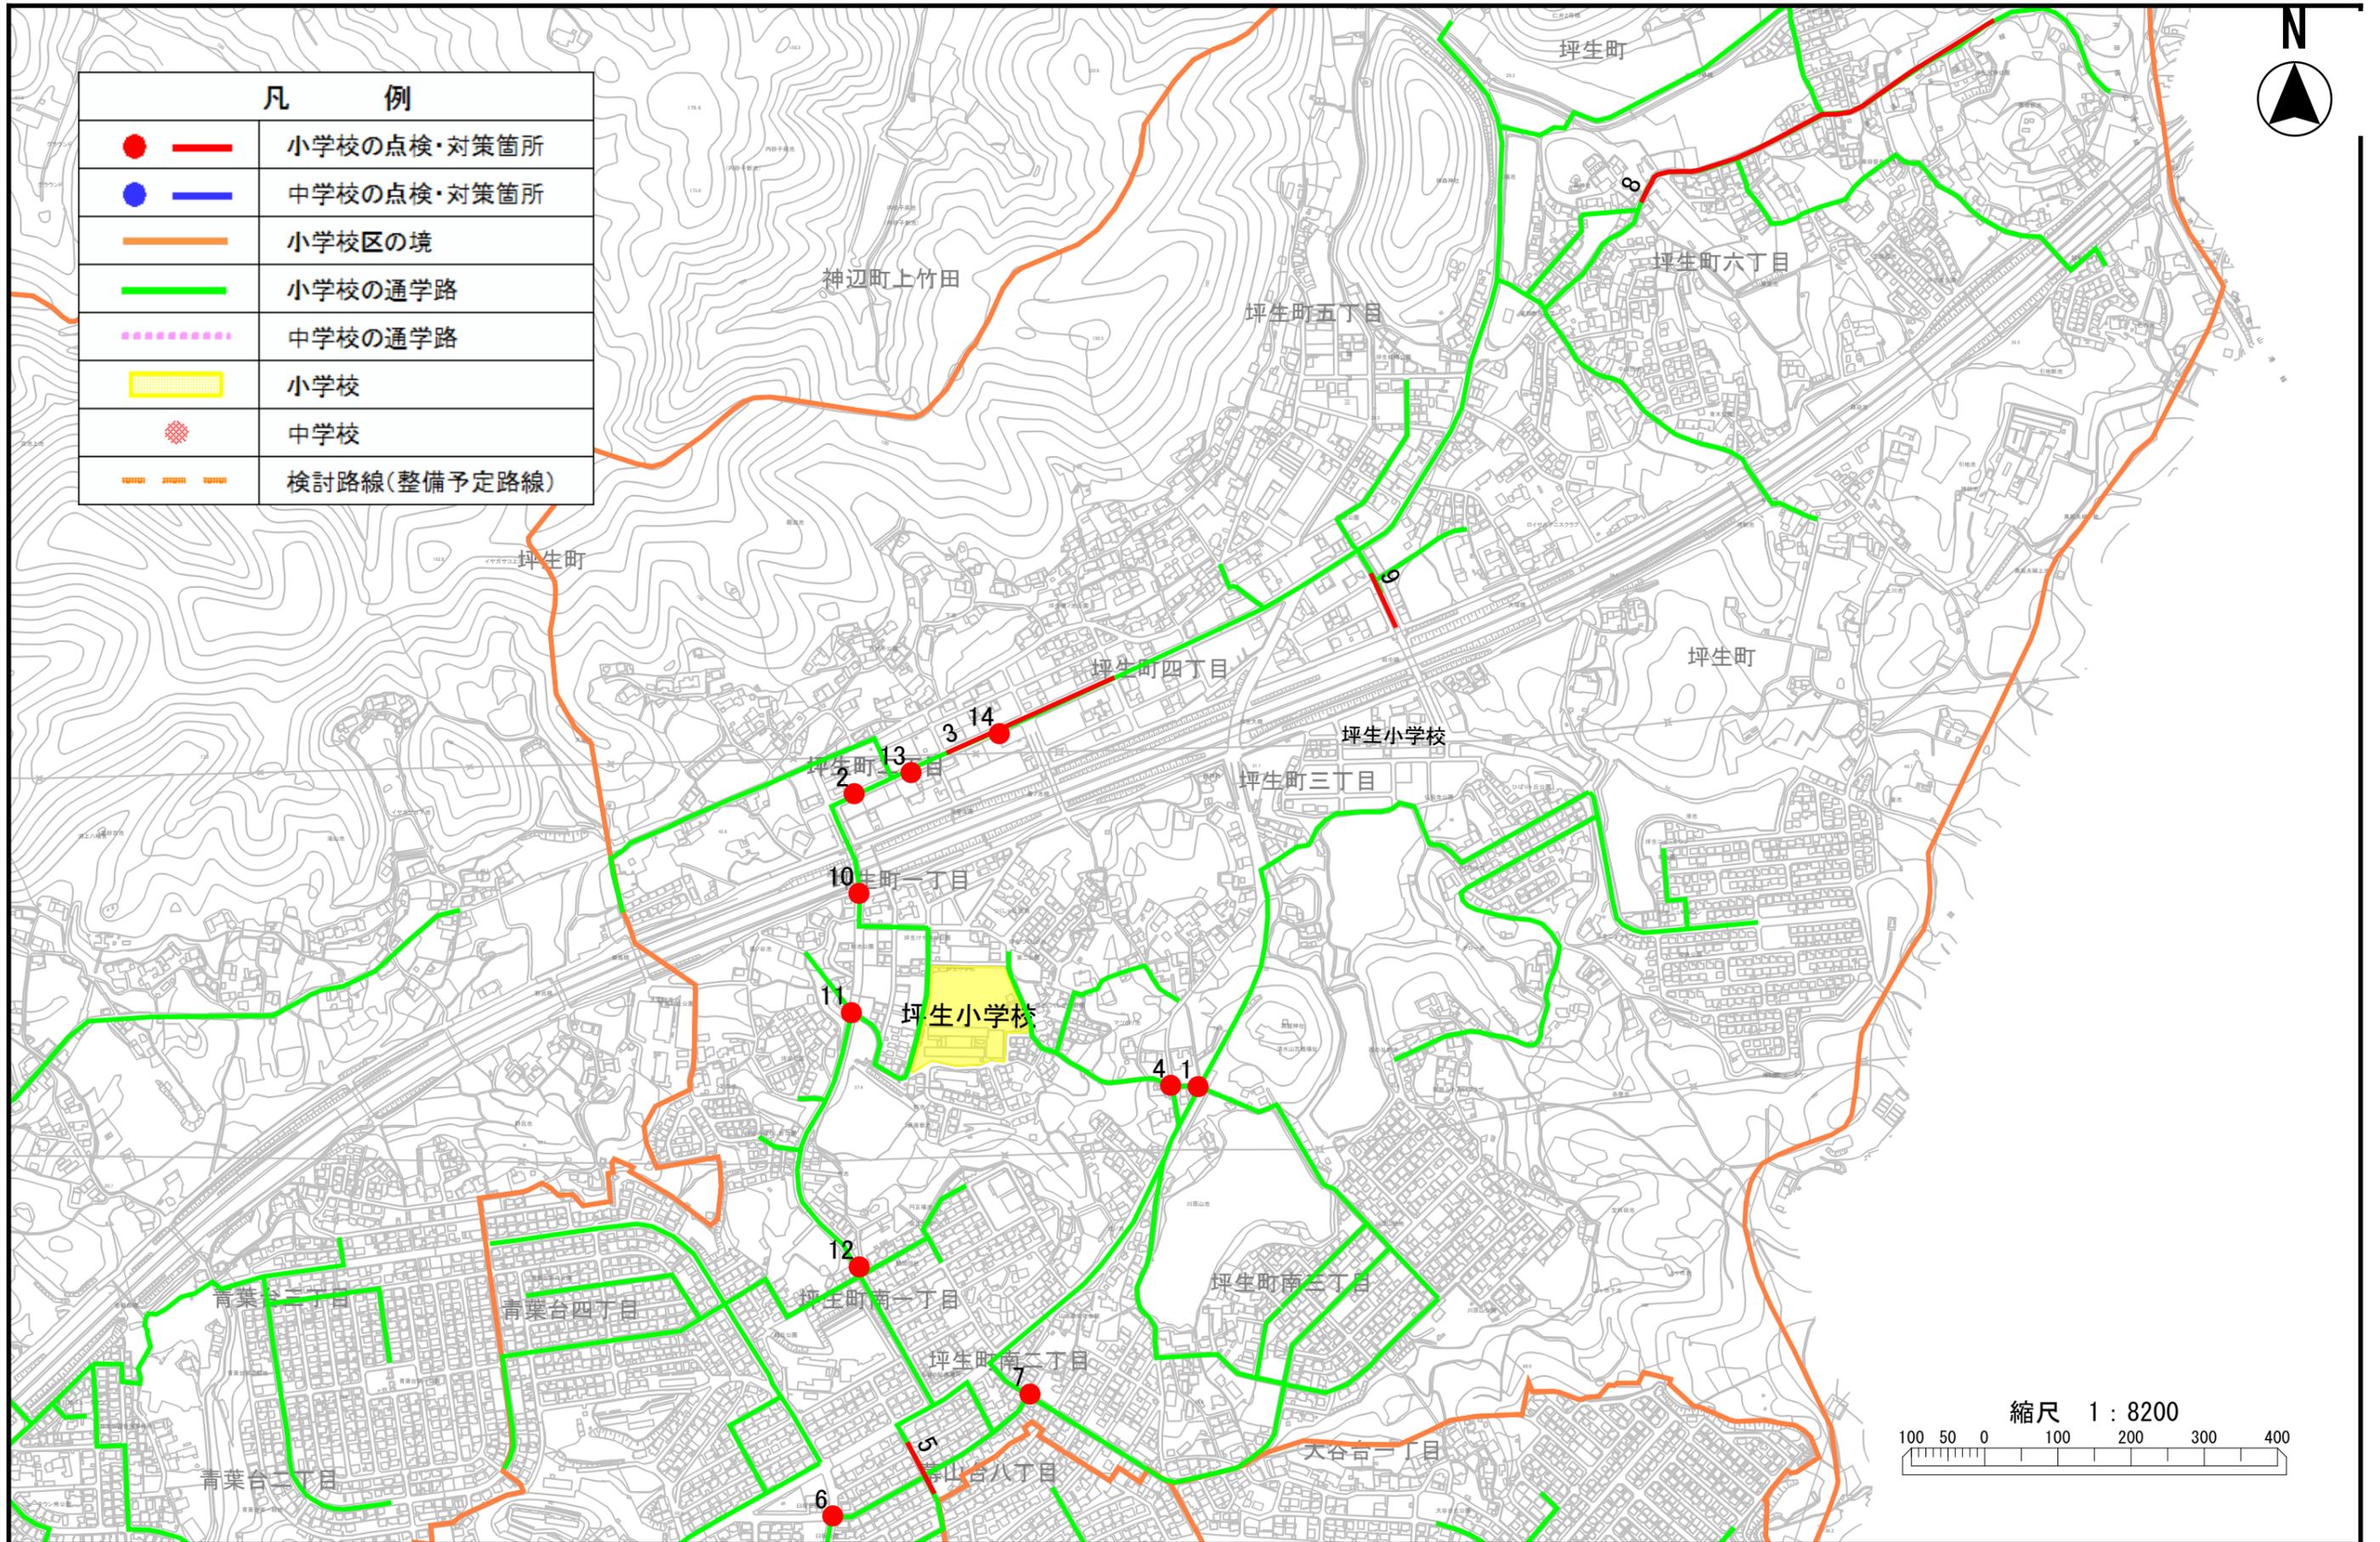
学校名	位置図 番号	通学路 点検年度	危険内容	通学路対策予定内容/できない理由	対策状況 ステータス	備考
坪生	1	2024	県道坪生バイパス坪生方面から信号機の有る川原山池に左折する時、登下校児童の存在が全く見えない。車の運転者は左折して初めて児童の存在に気が付くため大変危険。	【県】 路面標示（外側線、抑速ドット等）の修復	対応中	
坪生	2	2024	的面橋北先端に通学路の歩道があり、歩道内に電柱が立っているが、根元が凹になって歩行中に転倒の危険がある。	【県】 中国電力に修繕申入れ	全て対応完了	路面段差対応済み
坪生	3	2024	通学路で車道と歩道の境になる縁石（ブロック）があるが、20cm～30cmの物1個でつまずき転倒の危険がある。車が車道から歩道を横切り、私有地に入る所、又は田んぼ等に入る縁石の先端の黄色が消えて、つまずきの危険がある。	【県】 道路鋸の修復	対応中	
坪生	4	2024	児童がバイパス点滅信号を渡り、旧道を渡る所に横断歩道や停止線がなく、北側より来る車が石垣の関係で見えにくく危険。石垣の死角で車の飛び出しによるヒヤリハットあり。	【県】 路面標示の修復	対応中	【県】法定外路面標示（児童注意）の引き直し。
坪生	5	2024	バス通りへ向かう道で、頻度は少ないかも知れないが、左右から車が来る。「止まれ」もない。	【学校・地域】 ストップマークの設置 立て看板設置	対策内容決定

学校名	位置図 番号	通学路 点検年度	危険内容	通学路対策予定内容/できない理由	対策状況 ステータス	備考
坪生	6	2024	登校班出発時に横断歩道がない場所を通る。登校時は保護者が当番で誘導、下校時は子ども達のみ。見通しが悪いわけではないが、少しカーブになってるので、子どもが通る道と知らないと危ない。特に直進してくる車はスピードが出てることもある。	【学校・地域】 ストップマークの設置 立て看板設置	対策内容決定	
坪生	7	2024	交差点を児童が横断する。横断歩道がなく、バスも通るし、車も多く通行するので危険。	【学校・地域】 ストップマークの設置 立て看板設置	対策内容決定	
坪生	8	2024	交通量が多く、車のスピードが速い。歩道もなく危ない。	【学校・地域】 ストップマークの設置 立て看板設置	対策内容決定	
坪生	9	2024	児童が転落する危険性がある。ガードレールはあるが、隙間があり通り抜けてしまう。	【学校・地域】 立て看板設置	対策内容決定	
坪生	10	2024	的面橋から市道（側道）を横断する児童が多いが、横断歩道がない場所を通行しており大変危険。	【警察】 横断歩道の新設（地域の合意形成後） 【市】 物理的狭さくまたは強調表示変更	対策内容決定	【警察】 地域からの回答待ち

学校名	位置図 番号	通学路 点検年度	危険内容	通学路対策予定内容/できない理由	対策状況 ステータス	備考
坪生	11	2024	横断歩道は設置されており、車両へ注意喚起を促す道路標示もあるものの、抑止力効果は薄く、車両のスピードダウンに繋がっていない。見通しが良いため車両のスピードが速く、歩行者の飛び出しなど危険を感じる。	【市】 路面標示の修復 ドット線、横断歩道カラーリング	対策内容決定	
坪生	12	2024	横断歩道は設置されており、車両へ注意喚起を促す道路標示もあるものの、抑止力効果は薄く、車両のスピードダウンに繋がっていない。横断歩道の直近にバスの停留所があり、横断中にバスの後方から出てきた車両と歩行者が接触するヒヤリハットが発生している。上り坂で見えにくい。青葉台方面と鶴ヶ丘方面と交差する箇所であり、交通量が多く、近年では横断者と通行車両との渋滞を引き起こす場面が多くなっている。	【市】 路面標示の修復 ドット線設置、横断歩道カラーリング、バス停移設	対策内容決定	
坪生	13	2024	保護柵がなく、農業水路に転落の危険性がある。	【県】 転落防止柵の設置	対応中	【県】横断防止柵及び転落防止柵の設置。
坪生	14	2024	保護柵がなく、農業水路に転落の危険性がある。保護柵（約2m）がなく、安全対策として、以前トラシマロープで対応されているが、隙間が広く老化している。	【県】 転落防止柵の設置	対応中	【県】横断防止柵及び転落防止柵の設置。
