付録

付録 1 一般的構造と主な着目点

付録 2 変状の事例

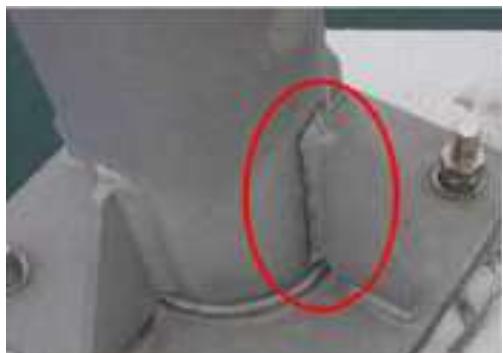
支柱（リブ取付溶接部）

■支柱基部のリブ溶接部などでは、揺れや振動によりき裂が生じることがあり、支柱本体に進展した場合には、支柱の破断、倒壊のおそれがあるため、直ちに緊急的な対応が必要となる場合がある。

例：リブ取付部全体にき裂が発生している場合

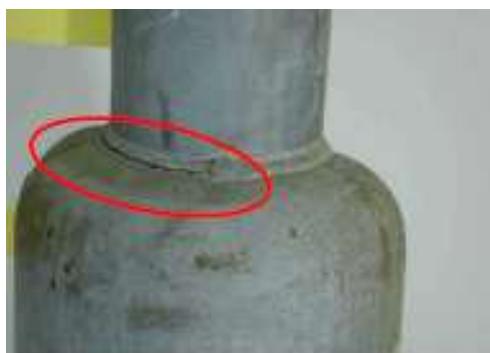
支柱（支柱継手部）

■支柱継手部の溶接部などでは、き裂が内部まで貫通していることがあり、き裂の進行に伴い支柱の破断、倒壊のおそれがあるため、直ちに緊急的な対応が必要となる場合がある。

例：支柱継手部の溶接部にき裂が発生している場合

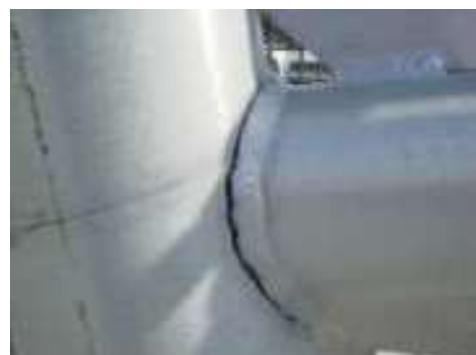
横梁（横梁仕口溶接部）

■横梁継手部におけるき裂は、風や振動などによる応力の繰り返し作用により進行し、破断、落下のおそれがあるため、直ちに緊急的な対応が必要となる場合がある。

例：横梁継手部の溶接部にき裂が発生している場合

※風が強い地域では、振動により早期に損傷が発生する場合があるので巡回において確認が必要。

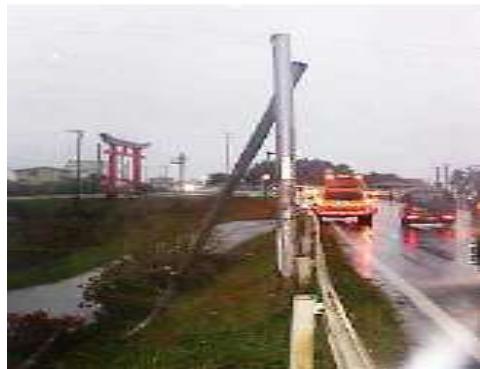
支柱（支柱継手部）

■支柱本体等の主部材の破断は、倒壊につながるため、直ちに緊急的な対応が必要となる場合がある。

例：支柱本体が破断している場合

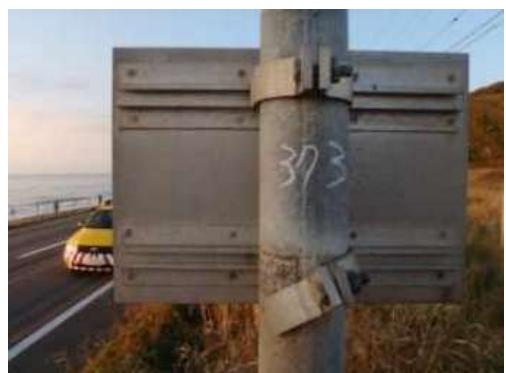
標識板（標識板及び取付部）

■標識板の取付バンドは、支柱本体より耐久性が弱く、支柱より早く腐食が進行し、破断することがある。

例：標識板取付部のバンドが破断している場合

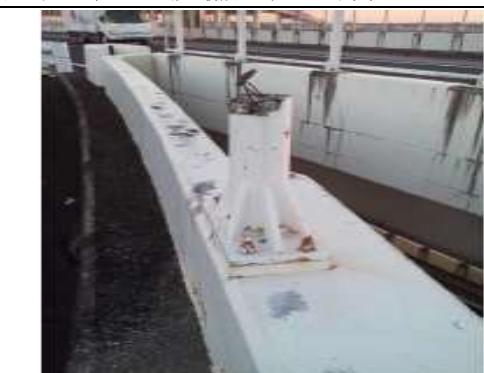
支柱（電気設備用開口部）

■電気設備用開口部では、内部への水の浸入により腐食が進行し、板厚減少に伴う腐食が発生している場合には、支柱の破断につながるおそれがある。

例：支柱の電気設備用開口部下側で破断している場合

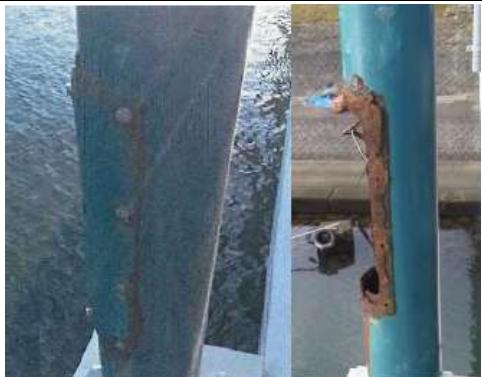
支柱（電気設備用開口部）

例：電気設備用開口部で破断のおそれがある腐食が見受けられる場合

■電気設備用開口部で腐食が確認される場合、内部には著しい板厚減少を伴う腐食が発生していることがある。

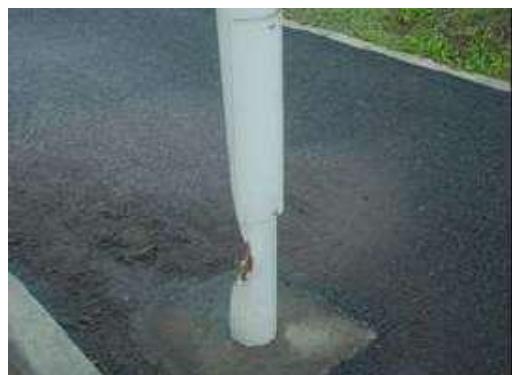
支柱（支柱本体）

例：支柱本体が大きく変形しており、倒壊するおそれがある場合

■鋼部材の塑性変形は耐荷力の低下に繋がる危険性が大きい。特に大きな応力を負担する部材の耐荷力の低下は、構造安全性に大きく影響を及ぼす。

なお、原因が明確でない場合には、詳細調査を行って原因を絞り込むことが必要になる。

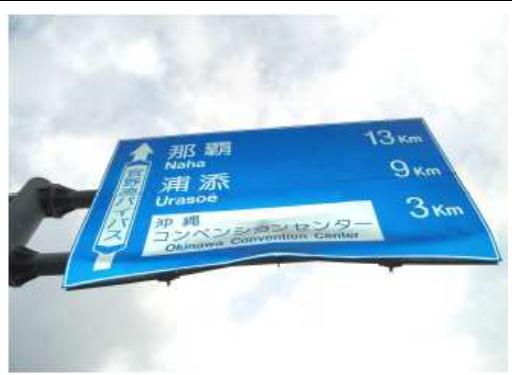
標識板及び標識板取付部

例：車両接触等の影響により、標識板が変形しており、放置すると変状の進行により落下に至るおそれがある場合

■衝突などにより標識板の取付部が変形している場合、風などによる応力の繰り返し作用により、損傷が進行し、標識板の落下のおそれがあり、直ちに緊急的な対応が必要となる場合がある。

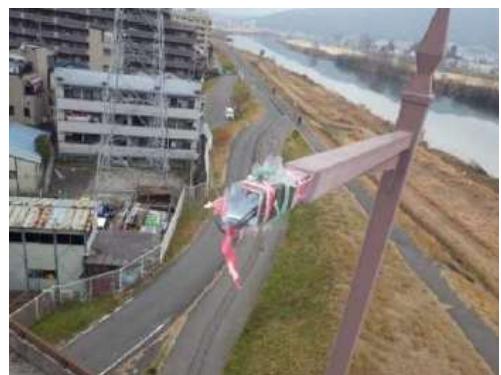
灯具及び灯具取付部

例：灯具が脱落し、欠損している場合

■ 照明柱の灯具及び灯具取付部は、支柱の揺れで取付部のボルト・ナットにゆるみが発生し、灯具が外れた場合には脱落するおそれがある。

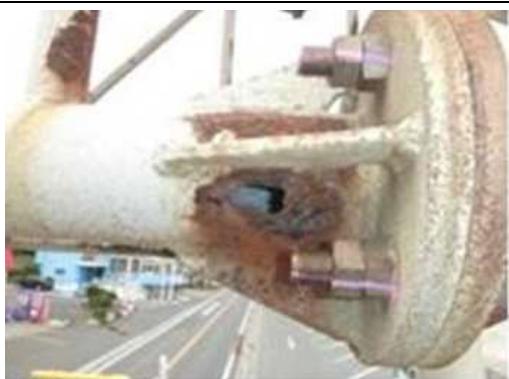
横梁（横梁取付部）

例：板厚減少を伴う腐食が進行しており、落下のおそれがある場合

■ 支柱や横梁の取付部などの応力が集中する部位等で、板厚減少を伴う腐食が発生した場合、構造安全性に大きく影響を及ぼすため、直ちに緊急的な対応が必要となる場合がある。

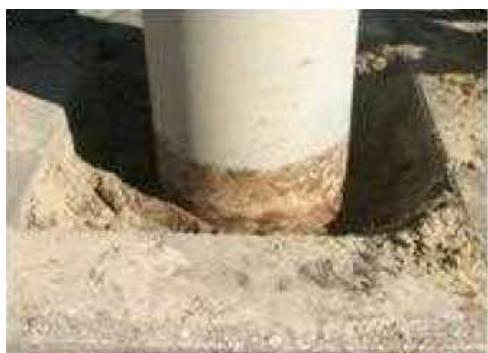
支柱（支柱本体）

例：板厚減少を伴う腐食が進行しており、倒壊のおそれのある場合

■路面境界部は滯水しやすく、路面境界部にさび汁等がみられる場合には、外観の見た目以上に内部では腐食が進行していることがある。

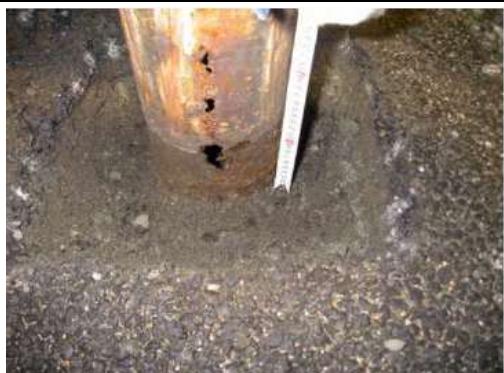
支柱（路面境界部）

例：路面境界部の滯水による腐食の事例

■路面境界部に滯水が生じている場合は、防食機能が低下しやすく、他の部材より腐食の進行が早まるおそれがある。

※地際部の滯水は、腐食の原因となるので、巡視において確認が必要。

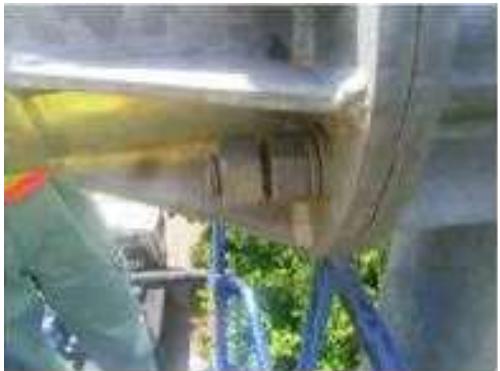
横梁（横梁取付部）

例：横梁取付部に緊急に措置すべきナットのゆるみがある場合

■ボルトのゆるみの原因が振動等の場合、放置しておくと脱落するおそれがある。また、締め直しても早期にゆるみが生じることがあり、ナットを交換した方がよい。

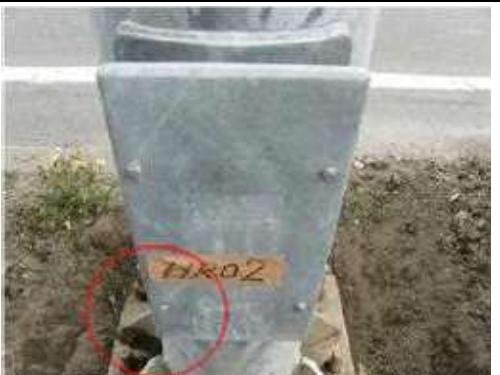
支柱（電気設備用開口部ボルト）

例：電気設備用開口部にボルトの脱落がある場合

■電気設備用開口部ボルトに脱落がある場合、ボルト孔から内部に水が浸入し、内部で腐食が発生するおそれがある。

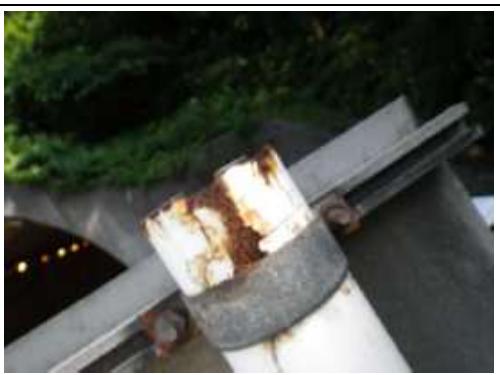
支柱（その他）

例：支柱キャップの脱落がみられる場合

■支柱キャップに脱落が発生した場合、支柱内部に水が浸入しやすく、腐食を早めるおそれがある。

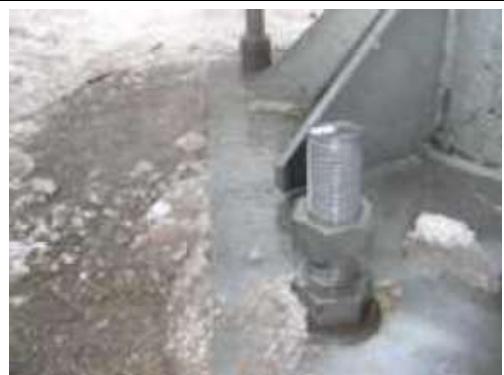
基礎（アンカーボルト・ナット）

例：アンカーボルト・ナットにゆるみが発生している場合

■風等による揺れの影響を受け、アンカーボルト・ナットに緩みが発生している場合、放置しておくと脱落するおそれがある。

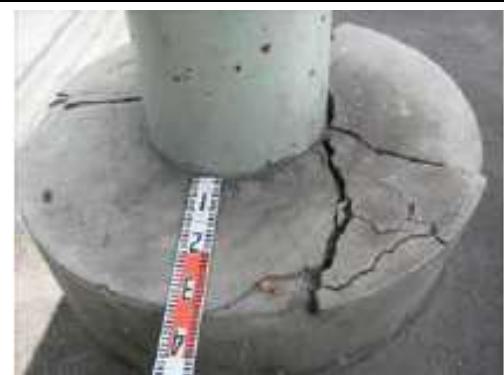
支柱（支柱本体）

例：著しいコンクリートのひびわれが発生している場合

■基礎コンクリートにひびわれ等が生じ、路面境界に滯水や腐食が認められる場合には、コンクリート内部で腐食が進行しているおそれがある。
