新市小学校

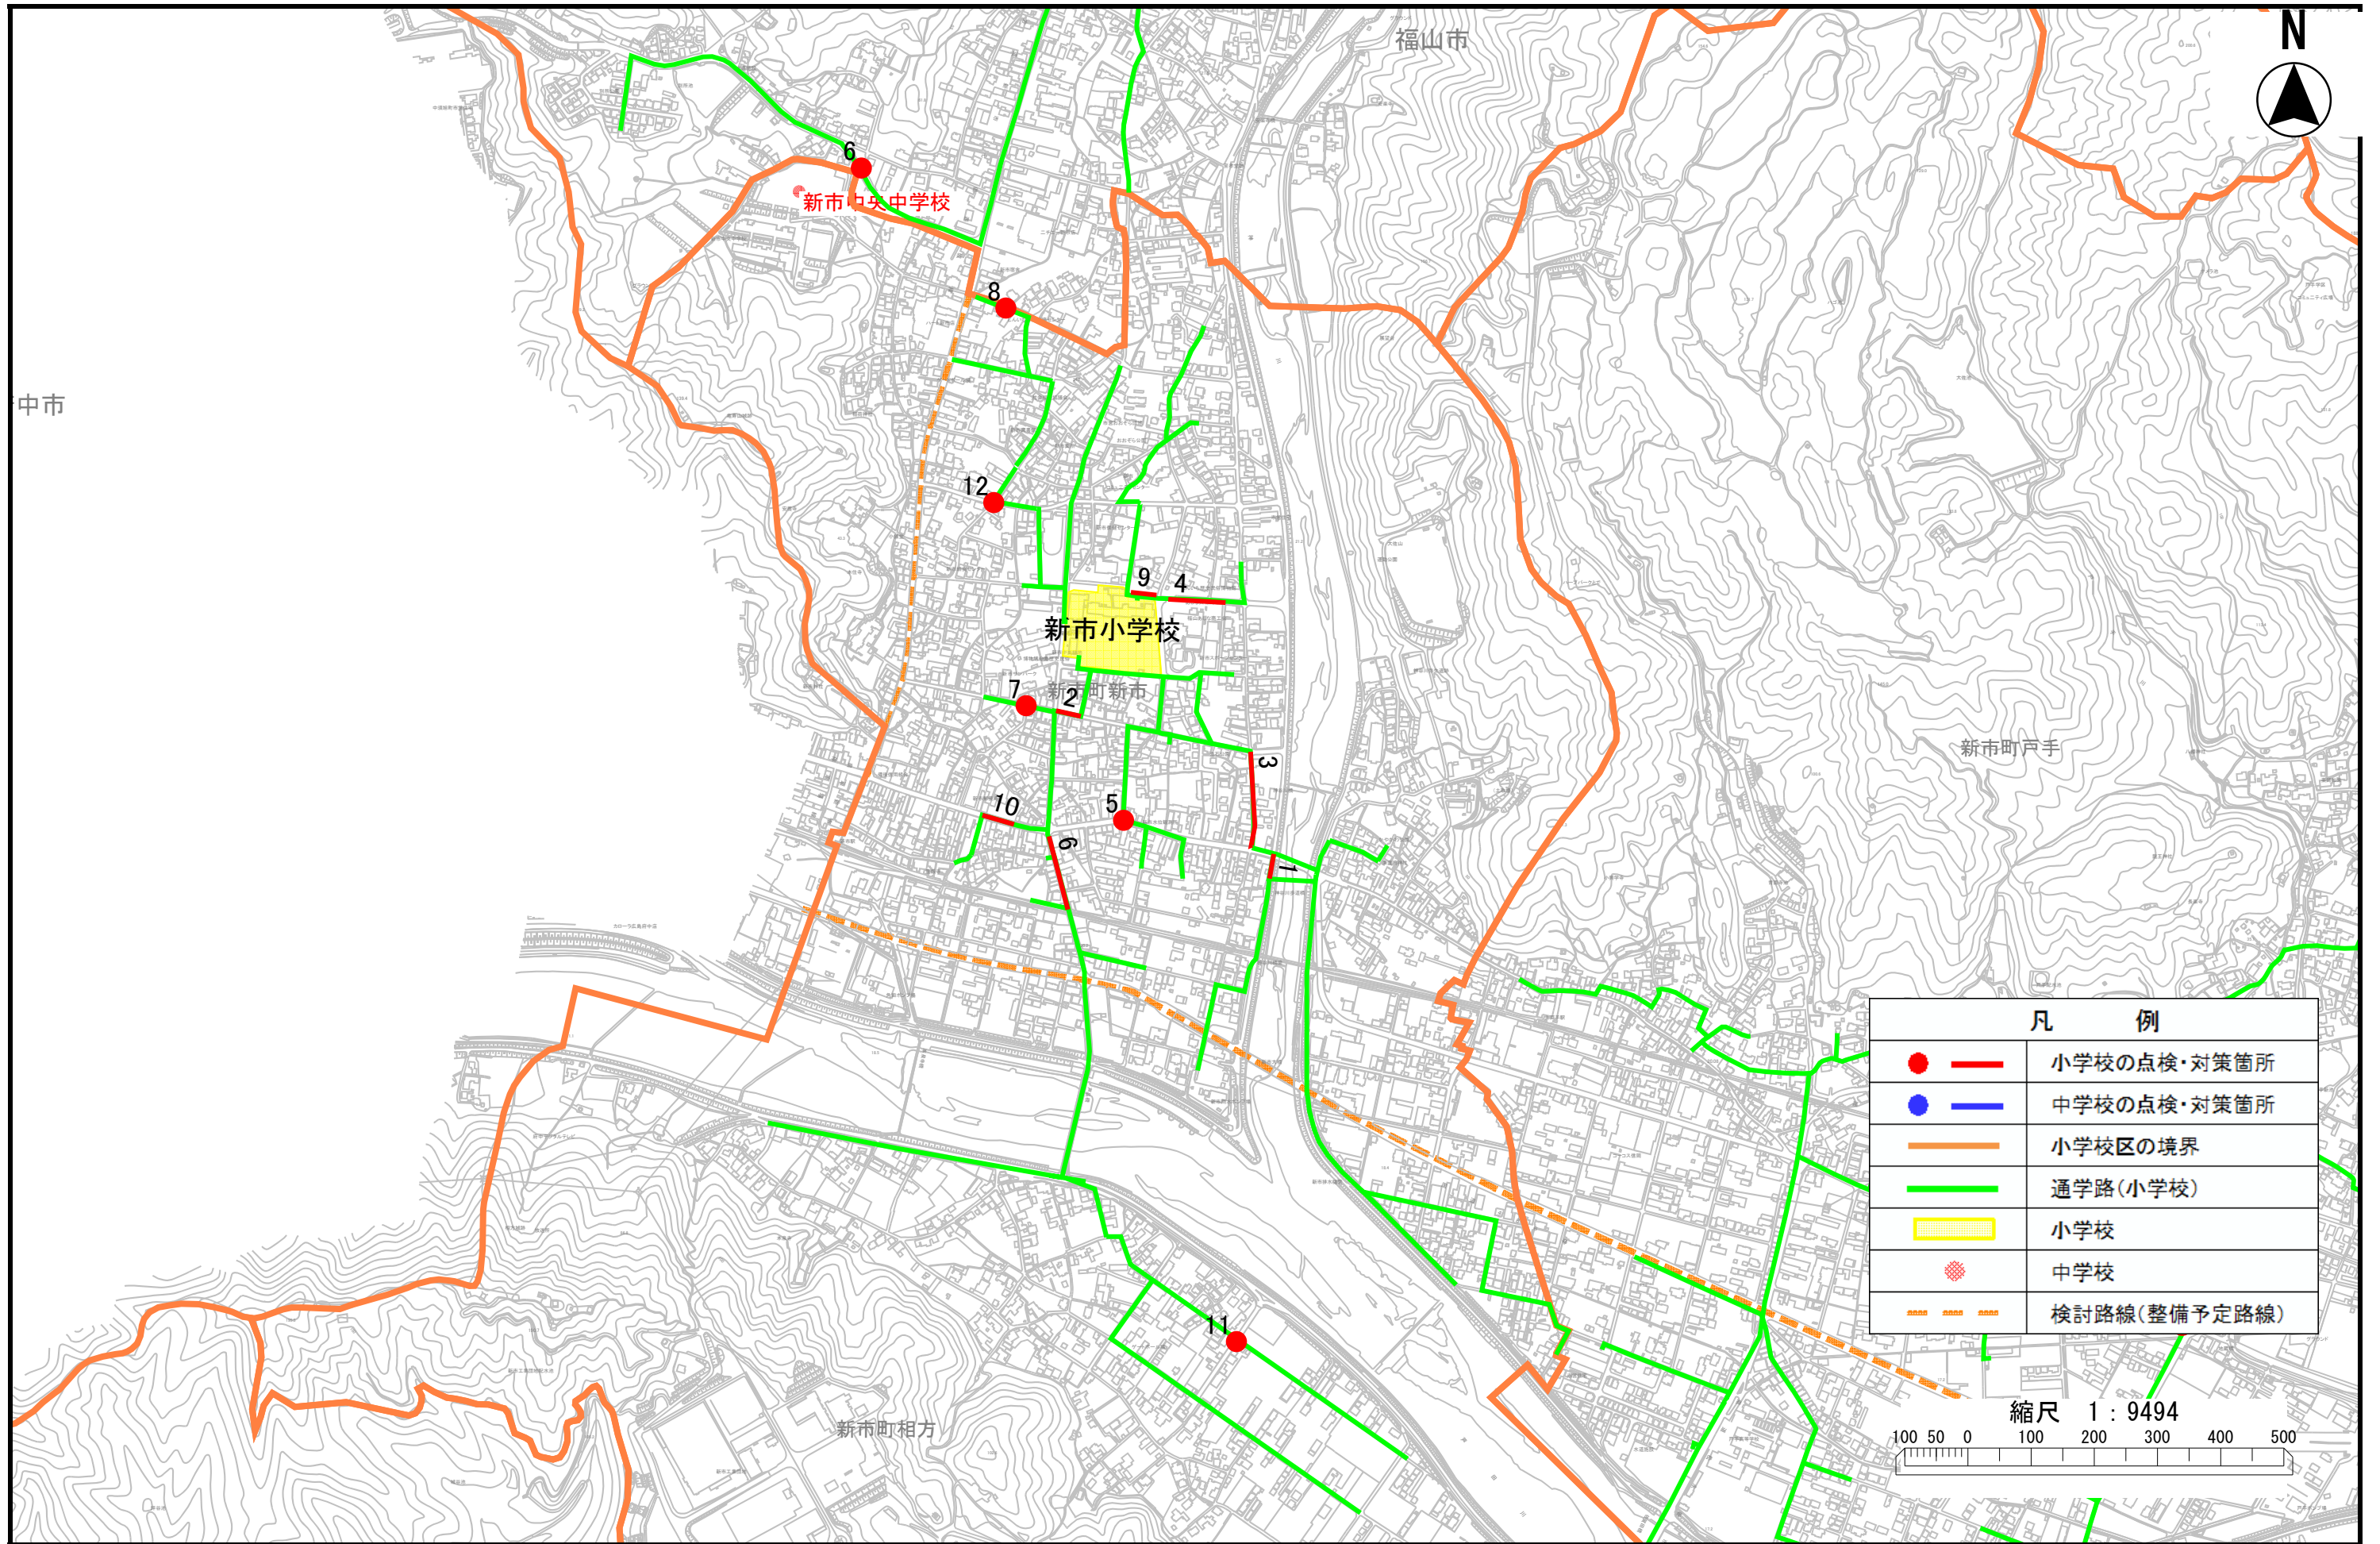
凡 例	
	小学校の点検・対策箇所
	中学校の点検・対策箇所
	小学校区の境界
	通学路(小学校)
	小学校
	中学校
	検討路線(整備予定路線)

学校名	位置図 番号	通学路 点検年度	危険内容	通学路対策予定内容/できない理由	対策状況 ステータス	備考
新市	1	2024	横断歩道の白線が消えかけている。	【警察】 横断歩道の修復 【市】 外側線の修復	全て対応完了	
新市	2	2024	車道も歩道も道幅が狭い。グリーンベルトで舗装したが、新市支所へと続く道のため、車の量も多い。東西に車が通ることも多く、雨天時など、児童が端へ寄った場合、側溝を覆っている鉄板で滑ったり、落ちる可能性がある。路側帯も消えかけている。	【警察】 対応完了 横断歩道の修復 【市】 路側帯カラー化 (グリーンベルト) 外側線の修復 【学校・地域】 対応完了 児童生徒への交通安全教育 見守りボランティアの対応	一部対応完了	
新市	3	2024	一方通行ではあるが、道幅が狭く、自転車通学中の中学生とも一緒になるため、雨の日には傘で道幅いっぱいになる。曲がる時に、車の往来があるため危険。	【警察】 取締りの強化 規制標示（一時停止）の修復 【市】 外側線の修復 【学校・地域】 児童生徒への交通安全教育	全て対応完了	
新市	4	2024	新市スポーツセンター前に深い側溝があり、グレーチングも蓋もないため危険。大雨時は、かなりの増水があり、危険。	【市】 転落防止柵の設置	全て対応完了

学校名	位置図 番号	通学路 点検年度	危険内容	通学路対策予定内容/できない理由	対策状況 ステータス	備考
新市	5	2024	交通量が多く、スピードを出している車も多数おり、大壇歩道に信号がなく、登下校時の横断が危険。カーブになっているところもあり、車から横断者が見えづらい。「通学路」「横断歩道」の標識がない。白線も消え、車道と歩道の境目が曖昧である。	【警察】 横断歩道の修復 路面標示（ダイヤモンド）の修復 【市】 外側線の修復 【学校・地域】 横断旗設置 児童生徒への声掛け	全て対応完了	
新市	6	2024	道幅が狭いうえ、歩道がほぼなく、車両も多いため、歩道へ入り込む車が多い、通行する児童の数が多いため危険。	【県】 対策検討 歩道の設置・拡幅（水路蓋掛け含む）	対策内容決定	地元要望により新市支所（南）交差点の改良について検討する。
新市	7	2024	西から東への登校時に、右側からくる車から左の壁沿いの低学年児童が見えない。左側へのカーブミラーがないので、車から児童を確認できない。	【市】 カーブミラーの設置 【学校・地域】 対応完了 児童生徒への声掛け	一部対応完了	
新市	8	2024	深い側溝があり、雨ふり時や車が通っている時、児童が端に寄ったときに、危険。	【市】 転落防止柵の設置	全て対応完了

学校名	位置図 番号	通学路 点検年度	危険内容	通学路対策予定内容/できない理由	対策状況 ステータス	備考
新市	9	2022	歩道が狭い。	【県】 → 【市】 歩道の設置・拡幅（水路蓋掛け含む） 路側帯のカラー舗装化	全て対応完了	2022年度(令和4年度)からの継続[点検箇所番号5] 【県】 市道であるため市で対応
新市	10	2022	歩道の側溝の蓋が外されている。 特に、車が多く、スピードを出して通り過ぎるので、必然的に側溝寄りを歩くため、児童が何度か穴に落ちた。	【県】 歩行者の安全を確保するための改修工事を実施	全て対応完了	2022年度(令和4年度)からの継続[点検箇所番号12] 蓋が外されていた南側の水路については対策済み。
新市	11	2025	工場の塀や電柱があるため北からくる車が見えにくい。同様に車から見ても子供が塀や電柱の死角になってしまう。また土手から降りてくる車と土手に上がる車ともに多く、横断に注意が必要である。	【市】 路面標示の設置	対策内容決定	
新市	12	2025	見通しの悪い交差点で、交差点であることが分かりにくく車両がスピードを出して通過するため危険。	【市】 交差点マーク設置 交差点のカラー化	全て対応完了
