## 【注意喚起】「低圧進相コンデンサ」の火災にご注意！

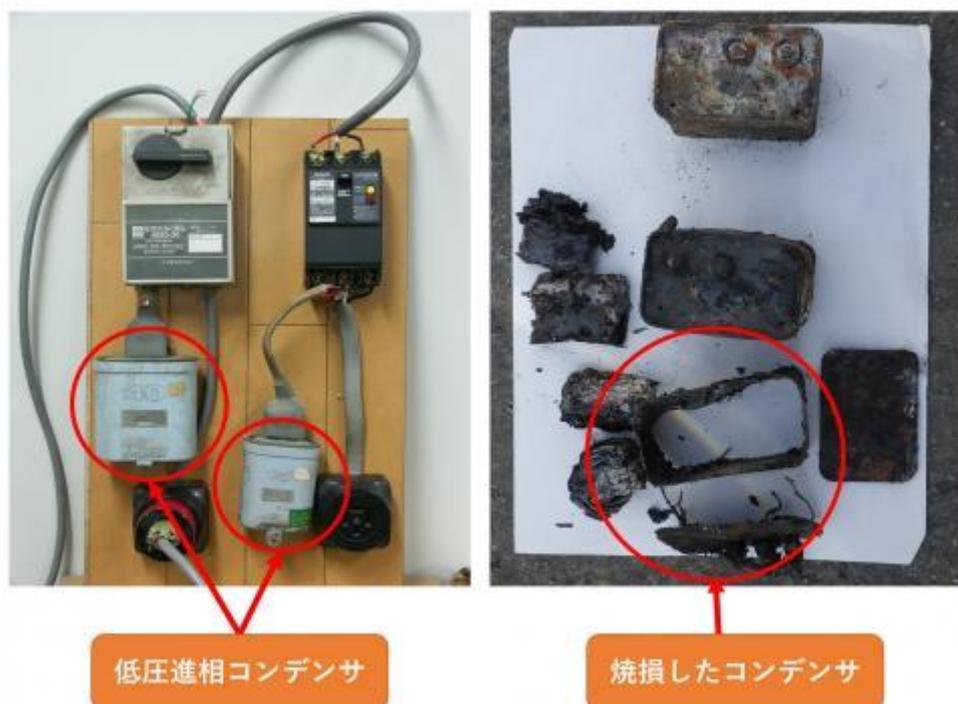
「低圧進相コンデンサ」による火災原因のほとんどが、長期使用に伴う機器内部の絶縁劣化により、発熱し出火しています。

「低圧進相コンデンサ」からの出火は、全国的に梅雨の季節から暑さが続く9月にかけて多く発生する傾向があります。

- 機器を使用しないときはメインブレーカーを切り、低圧進相コンデンサに電圧がかからないようにしましょう。特に、1975年（昭和50年）以前に製造された製品には保全装置が内蔵されていないため、被害が拡大する可能性がありますので使用の停止や交換することなどが必要です。
- 概ね10年以上経過したものは、専門業者による点検を受け、計画的に交換しましょう。製造年の確認方法等については、一般社団法人日本電機工業会のホームページで紹介していますので、ご確認下さい。
