# 建物もあなたと同じ 健康診断

## I 定期報告制度について

## II 建築物の防災対策

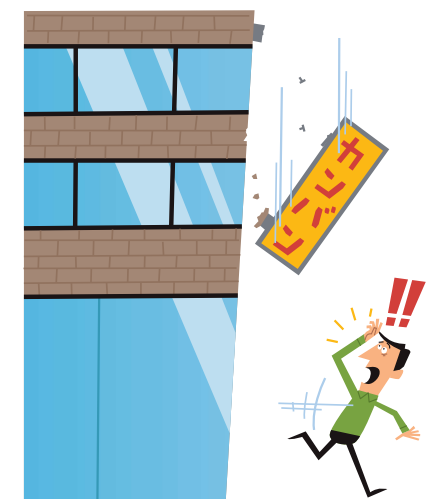
過去の事例：  
2018 店舗ビル看板落下事故

外壁や看板は外的要因や経年により劣化・損傷します。そのまま放置すると外壁等の落下により思わぬ事故が発生します。特に人が通行する道路に面する部分からの落下は、被害が大きくなります。乾式工法以外のタイルは10年に1度の全面打診等が必要です。外壁に異常が認められたときは、建築士や特定建築物調査員、建築仕上診断技術者（ビルディングドクター）等の専門家に相談しましょ。

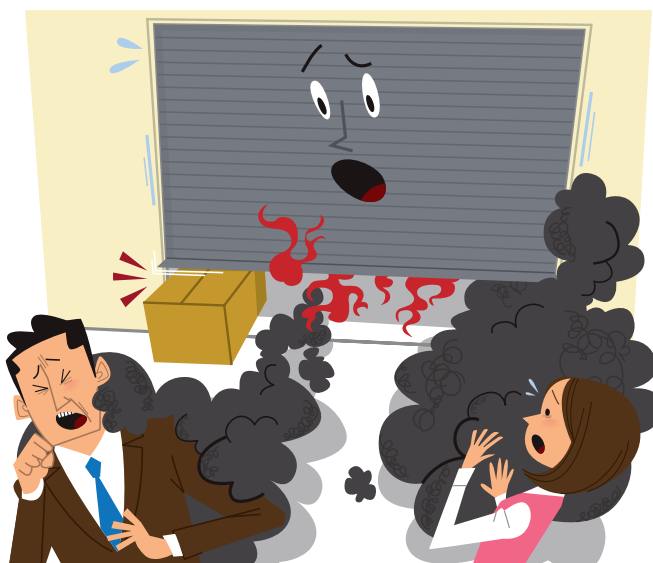
過去の事例：  
2013 診療所火災

火が発生したときに、避難経路である防火扉や防火シャッターが故障していたり、放置された物品等により扉等が適切に閉まらない場合、火災が急速に拡大したり、逃げ遅れが発生する原因となります。また、過去にはシャッターに挟まれる事故など思わぬ事故が発生したため、挟まれを防止する安全装置の設置が義務づけられています。

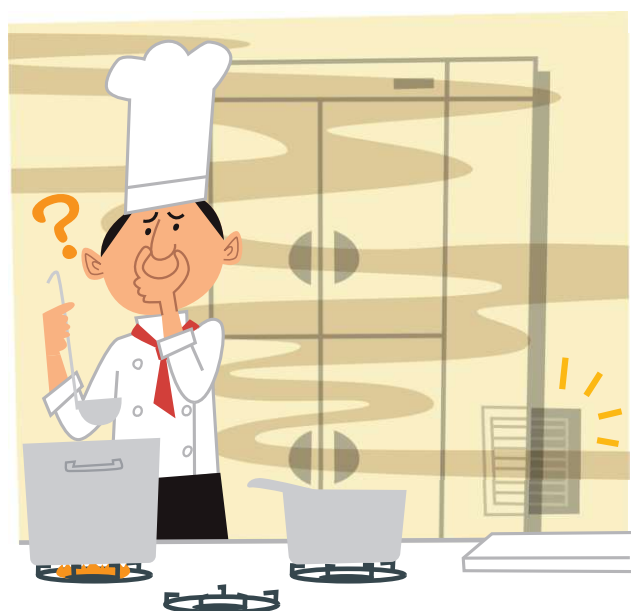
換気設備の換気量が不足してくると、ガス器具が不完全燃焼をおこし、一酸化炭素中毒などの事故が発生します。

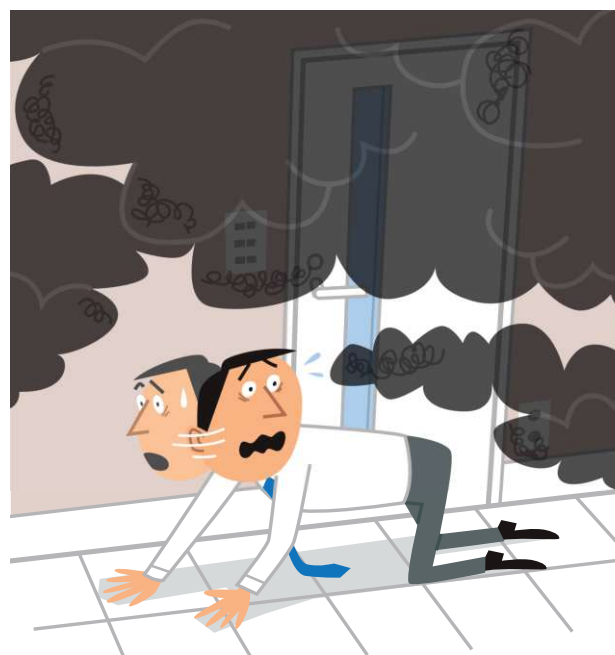
非常用の照明装置は、非常時に適確に作動しないと、暗闇の中で出口がわからずパニック状態となり、煙に巻かれて安全に避難できないおそれがあります。

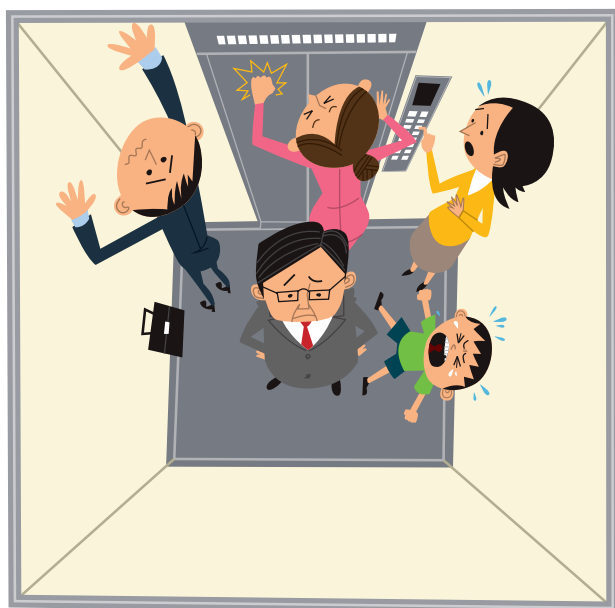
過去の事例：  
2011 エレベーター主索破断事故

エレベーターの主索は、径の変化や錆等の状況を調べて必要に応じて交換する等の対応が重要です。主索が破断しかごが落下した場合、非常止め装置により急停止し、かご内の乗客が負傷したり、閉じ込められる事故が発生するおそれがあります。

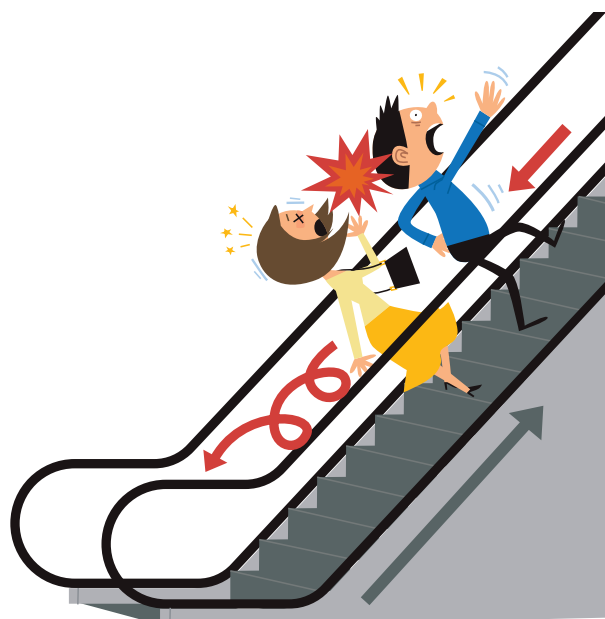
過去の事例：  
2008 大型展示場エスカレーター逆走事故

エスカレーターの安全装置を適切に維持管理していないと、駆動チェーンが経年劣化により切断し乗客の重量により逆走する事故等が発生するおそれがあります。

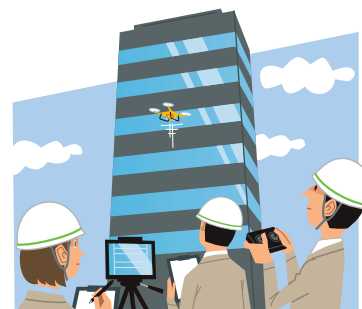
【無人航空機(ドローン)による赤外線調査】の方法を明確化しました

乾式工法以外のタイル等は、概ね10年に一度、手の届く範囲のテストハンマーによる打診等に加え、落下により歩行者等に危害を加えるおそれのある部分について全面的な打診等を求めています。これらの調査方法として、テストハンマーによる打診と同等以上の精度を有する無人航空機による赤外線調査が追加になりました。

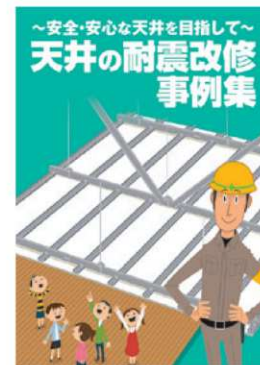
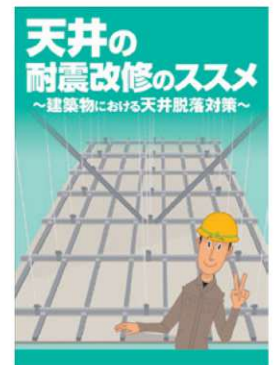
#### ■ 天井耐震改修の主な方法

このため、6m超の高さにある200㎡超、質量2kg/㎡超の吊り天井に対しては脱落防止措置を取ることが求められています。既存の建築物についても吊り天井の改修を進めましょう。

| | 従来の仕様 | 基準(仕様ルート1)<br>※平成26年4月1日施行 | 基準(仕様ルート2)<br>※平成28年6月1日施行 |
|---|---|---|---|
| クリップ、ハンガー等の接合金物 | 引っ掛け式等で地震時に滑ったり外れたりするおそれ | ねじ留め等により緊結 | |
| 吊りボルト、斜め部材等の配置 | 設計により様々 | 密に配置<br>・吊りボルト: 1本/㎡<br>・強化した斜め部材: 基準に従って算定される組数 | 密に配置<br>・吊りボルト: 1本/㎡<br>・斜め部材: 設けない |
| 吊り長さ | 設計により様々 | 3m以下で、概ね均一 | 原則、1.5m以下<br>(吊り材の共振を有効に防止する補剛材等を設けた場合、3m以下) |
| 設計用地震力(水平方向) | 実態上、1G程度 | 最大2.2G | 最大3.0G<br>(天井面の端部と周囲の壁等との間に生じる衝撃力を考慮) |
| クリアランス | 実態上、明確に設けられていない | 原則、6cm以上 | 隙間なし |

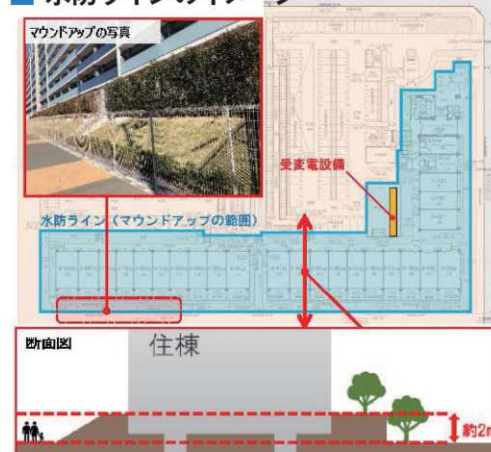
#### ■ 水防ラインのイメージ

- ① 浸水リスクの低い場所への電気設備の設置
- ② 対象建築物内への浸水を防止する対策（水防ラインの設定等）
- ③ 水防ライン内において電気設備への浸水を防止する対策

※水防ライン：浸水を防止することを目標として設定するライン

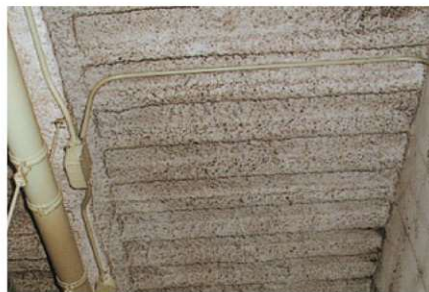
## ■ 吹付けアスベストとは？

アスベストにセメント等の結合材を重量で30～40%混入し、水を加え吹付け施工されたものです。

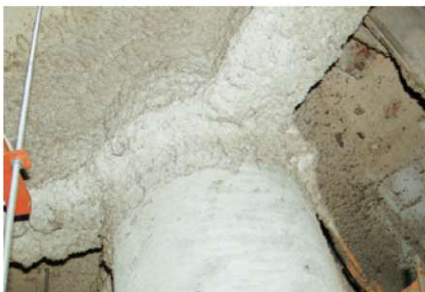
## ■ アスベスト含有吹付けロックウールとは？

工場で製造された人造鉱物繊維であるロックウールにセメント等の結合材を重量で30～40%混入するほか、アスベストを含んで吹付け施工されたものです。
