# 駅家西小学校

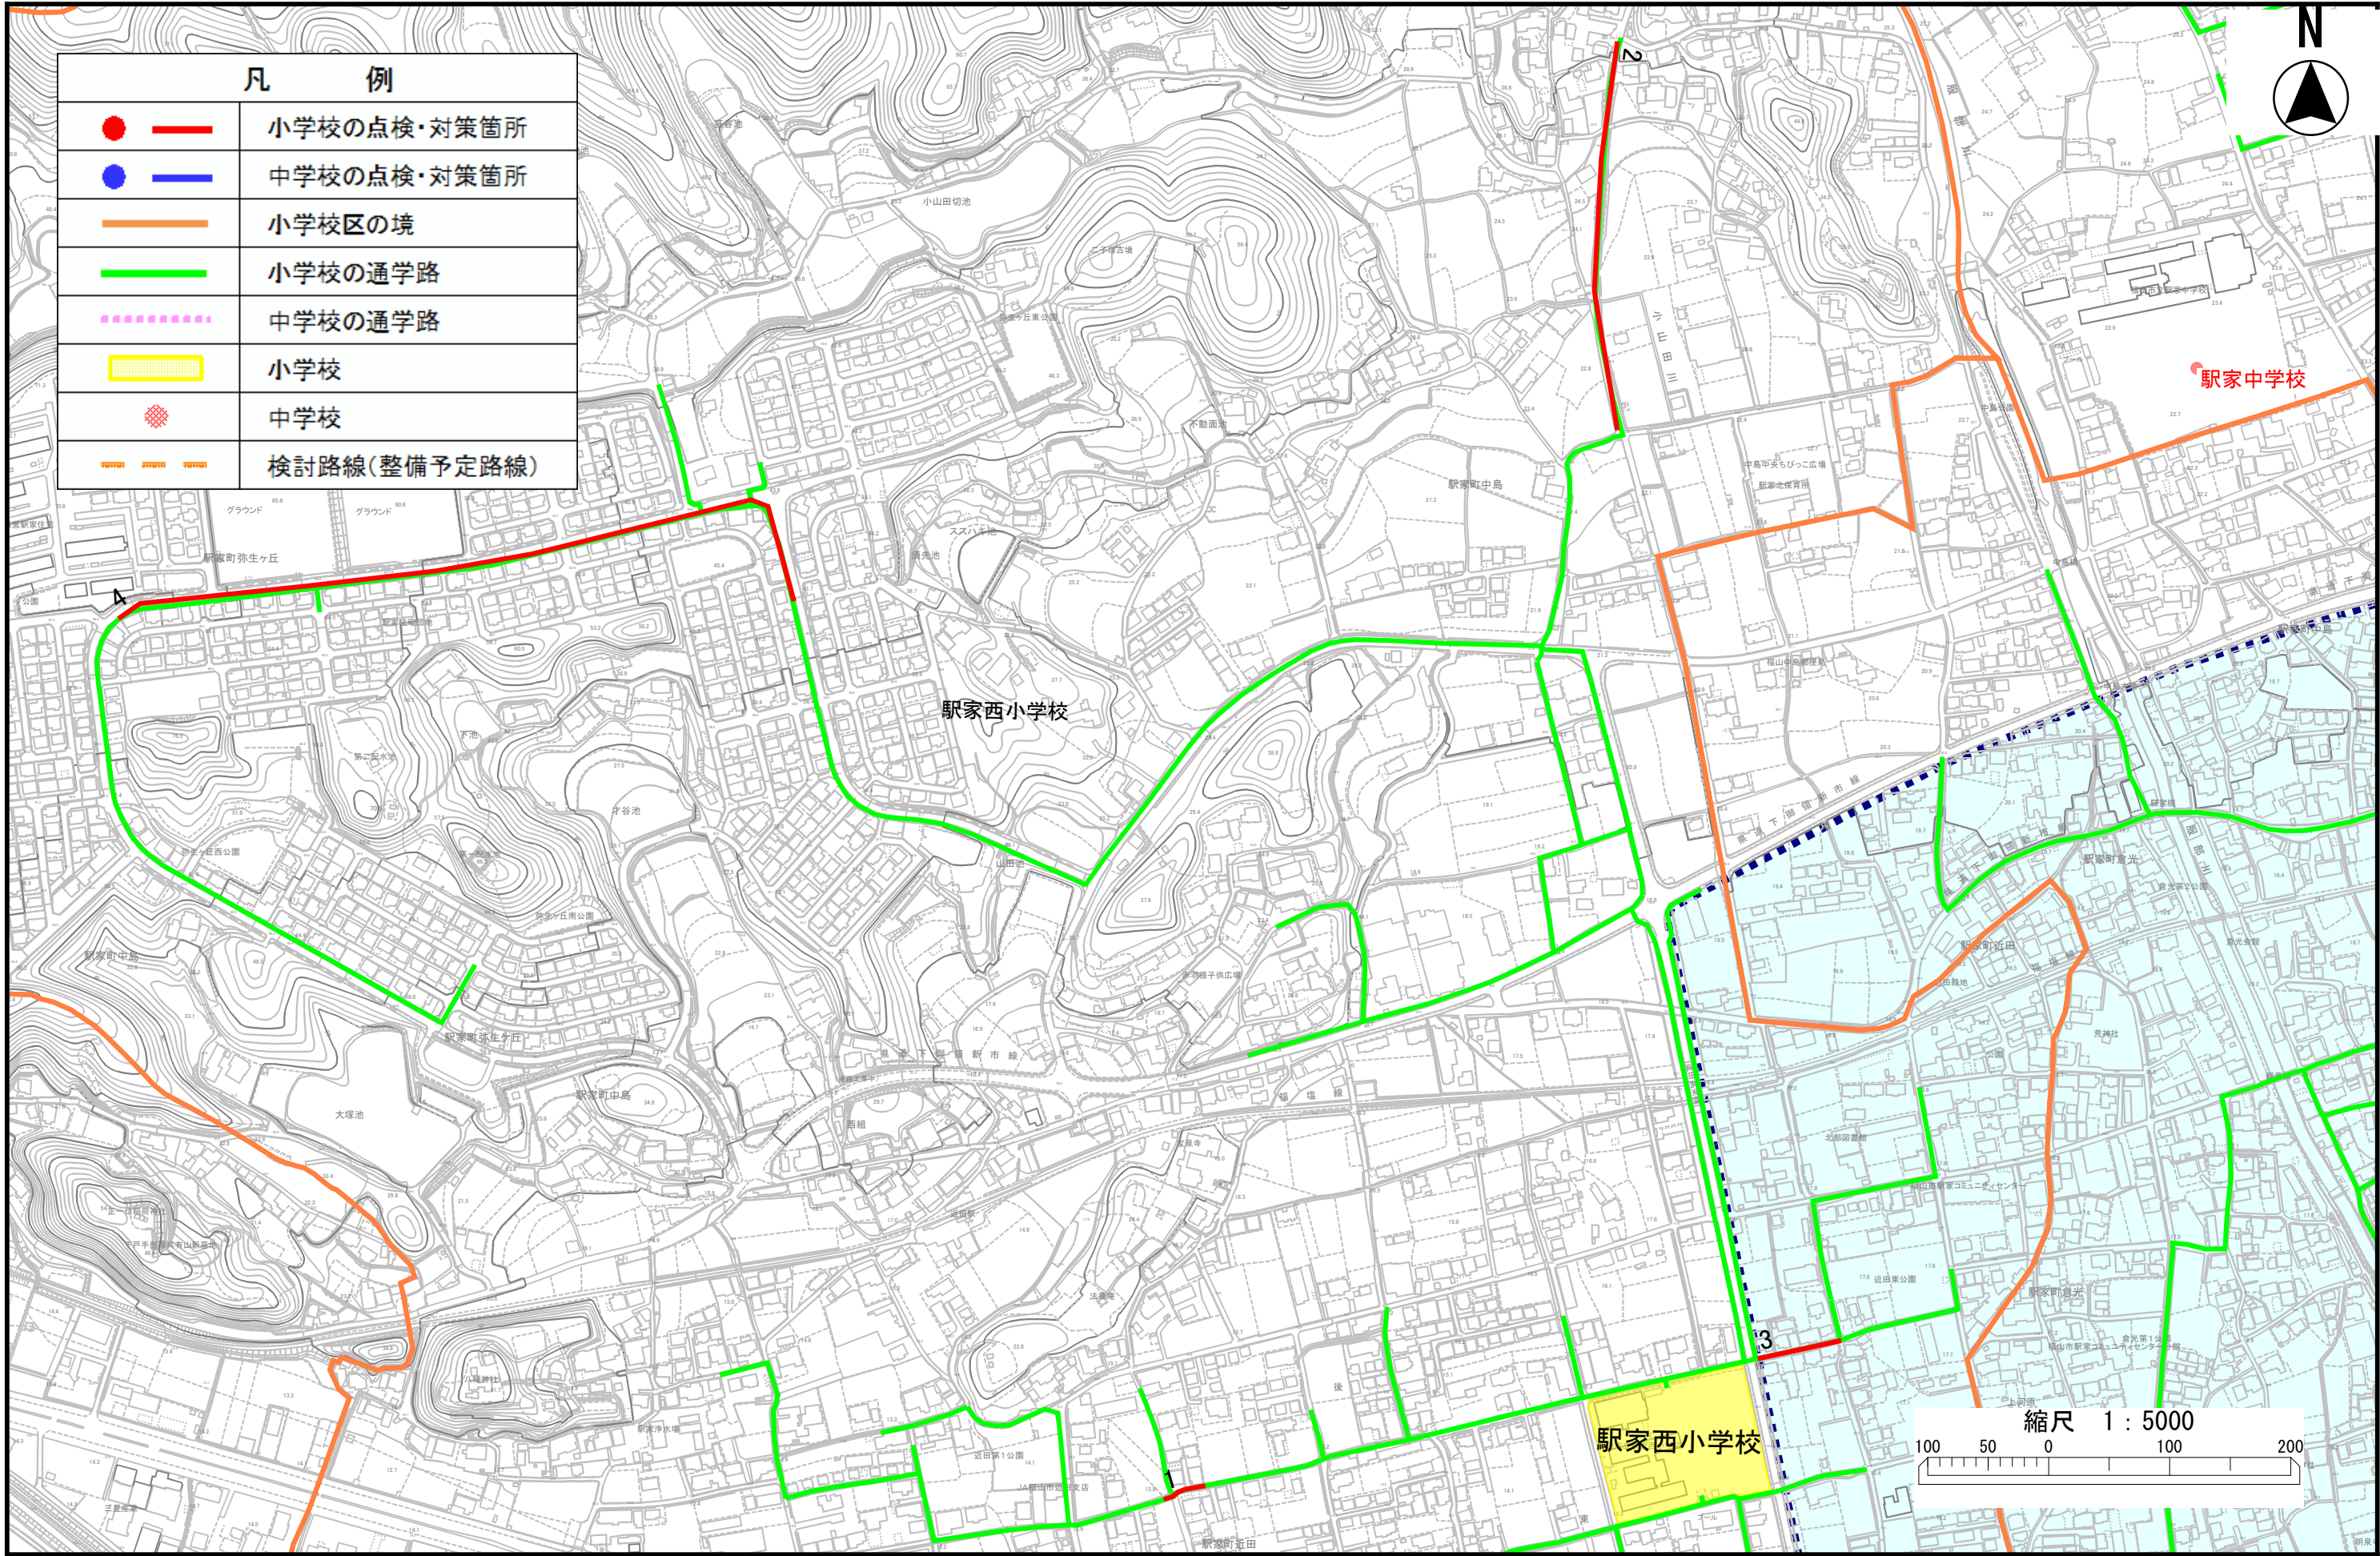
| 学校名 | 位置図<br>番号 | 通学路<br>点検年度 | 危険内容 | 通学路対策予定内容/できない理由 | 対策状況<br>ステータス | 備考 |
|---|---|---|---|---|---|---|
| 駅家西 | 1 | 2024 | 道路と民地の関係で、道路が少し蛇行している箇所があり、車の離合が多く危険である。 | 【市】<br>隅切り整備 | 対策内容決定 | |
| 駅家西 | 2 | 2024 | スピードを出して走行している車両がいる。 | 【警察】<br>速度路面標示の増設<br>交通監視の実施<br>【市】<br>路側帯カラー化（グリーンベルト）<br>外側線の修復 | 対策内容決定 | |
| 駅家西 | 3 | 2024 | 道が狭く、車と歩行者の距離が近いので危険である。 | 【市】<br>路側帯カラー化（グリーンベルト）<br>外側線の修復 | 対策内容決定 | |
| 駅家西 | 4 | 2022 | 通学路の路面へ亀裂が入っている。<br>つまづきやすくなっており、危険。<br>横断歩道も薄くなっており、安全対策が必要。 | 【市】<br>路面等舗装補修 | 対応中 | 2022年度(令和4年度)からの継続[点検箇所番号7] |
