神辺小学校

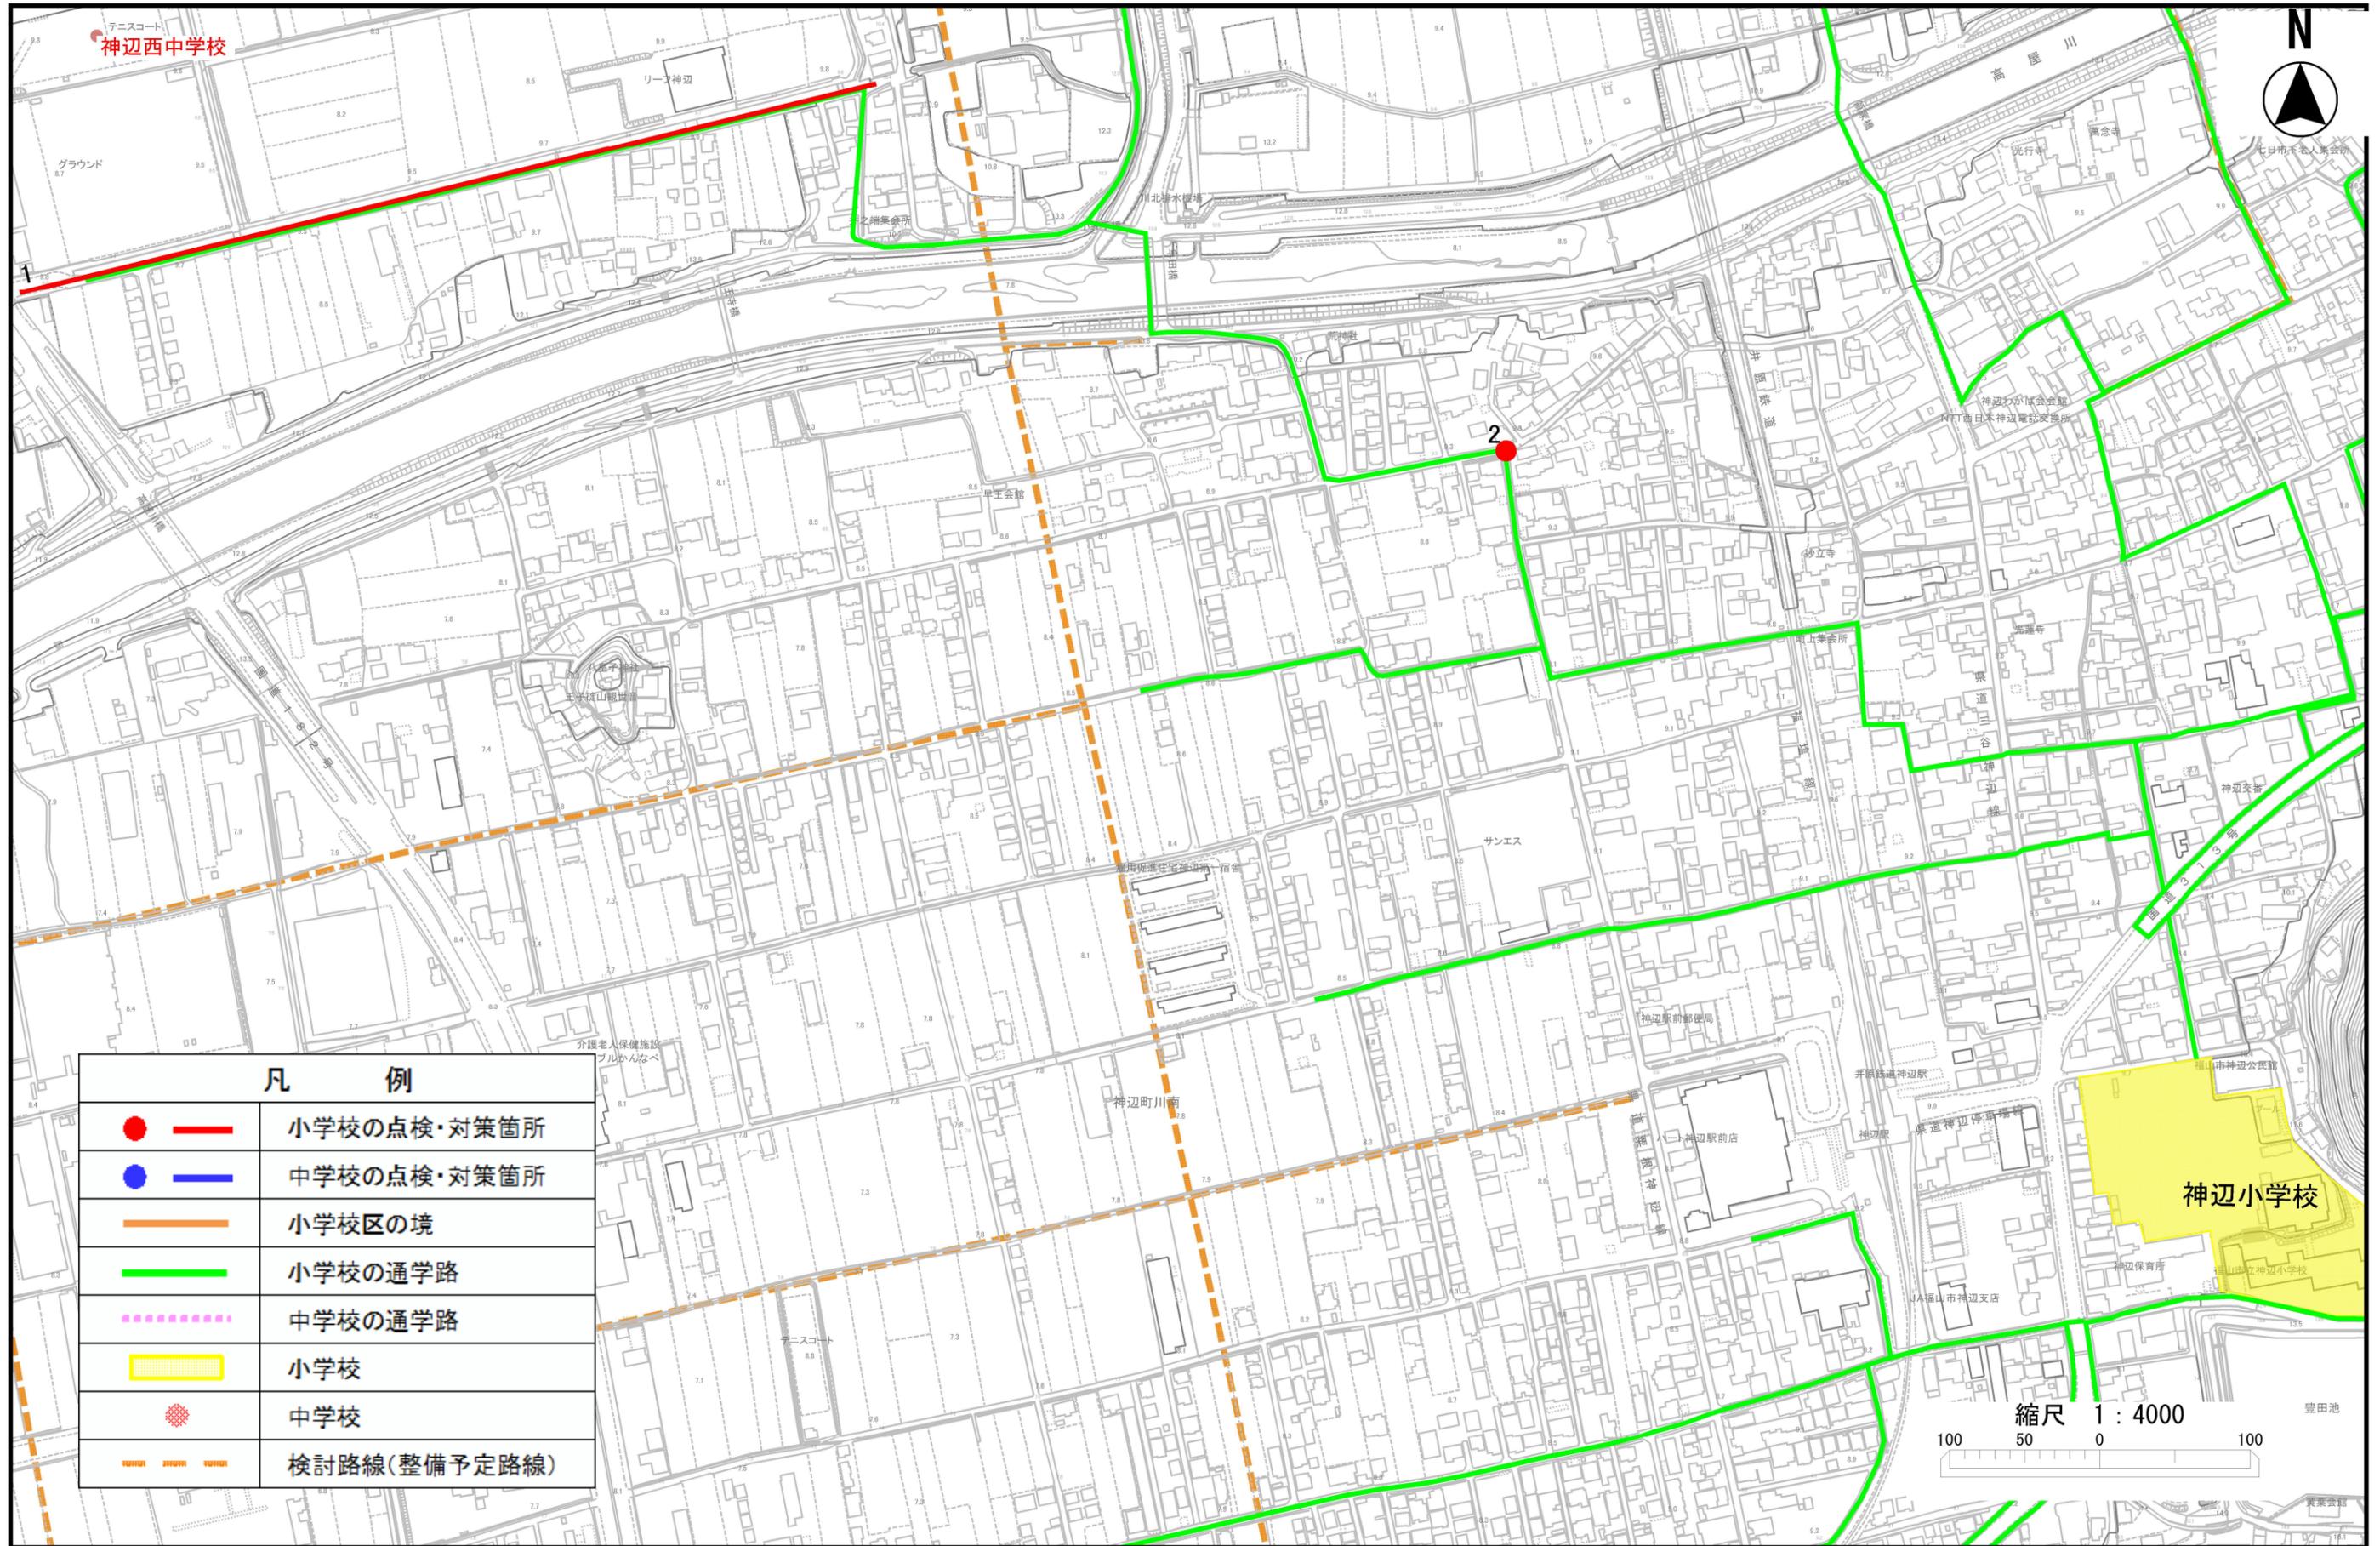
学校名	位置図 番号	通学路 点検年度	危険内容	通学路対策予定内容/できない理由	対策状況 ステータス	備考
神辺小	1	2024	生活道路であることに加えて、通学時間帯は通勤の車両も増えるため、特に通行車両が多い。幹線道路につながる一本道のため、スピードの速い車両が多い。路側帯があるが、道幅が狭いため離合する車両が路側帯に入ってくる。新しい分譲地ができており、通行児童数が増える見込み。	【市】 路面標示の設置 路肩ポール設置 【学校・地域】 通学路の変更 PTAに見守り依頼 児童生徒への交通安全教育	対策内容決定	
神辺小	2	2023	三叉路で大型車等の離合で道いっぱいに車が通り、危険である。	【市】 改善対応（バイパス整備等）	対応中	2022年度(令和4年度)からの継続[点検箇所番号5] 2023年度随時点検
