## 第2章 伏見城跡（明治天皇伏見桃山御陵）現地立入調査

### 1. 現地立入調査

## 2. 松ノ丸の残石チェックリスト

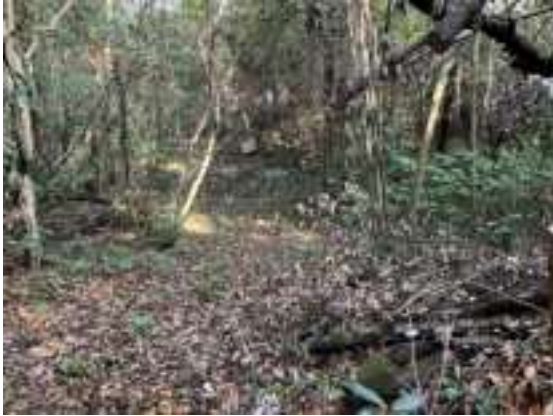
本丸に入り、更に本丸の中を北東方面に向かう。道の途中の小さな丘陵に石垣の石らしい石が初めて見える。ここが天守台跡で、丘の中ほどに、明らかに石垣の石と思われる横並びの石が4個確認できた。また、周囲にもいくつか石垣の石らしき石が転がっていた。横並びの石は、いくらか外されかけたような状態でそれぞれ傾いていたが、その石のすぐ下に更に石が埋まっていたので、これらの石は元の場所から外されて転がっているのではなく、そもそもこの位置に石垣があったままの可能性が高いと思われた。石垣の残石の周囲には裏込め石と思われる拳大の石や、それより小さい石が散乱しているのが見られた。松ノ丸の調査が主なので写真だけ撮って先を行く。

③向こうに見える天守台跡地

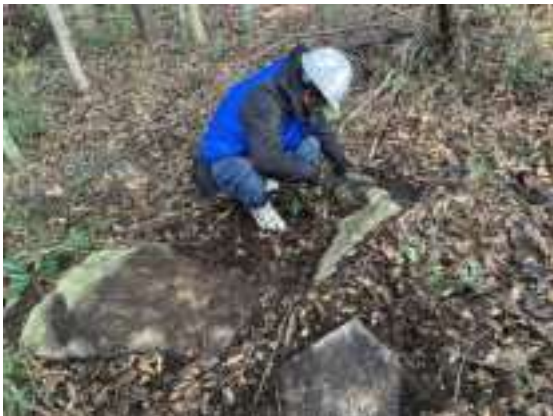
松ノ丸の残石 比較的平面が揃っている

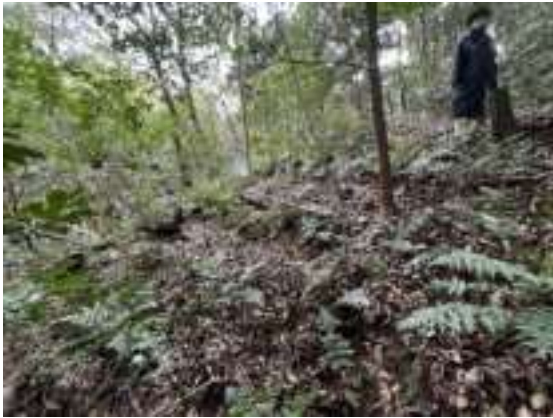
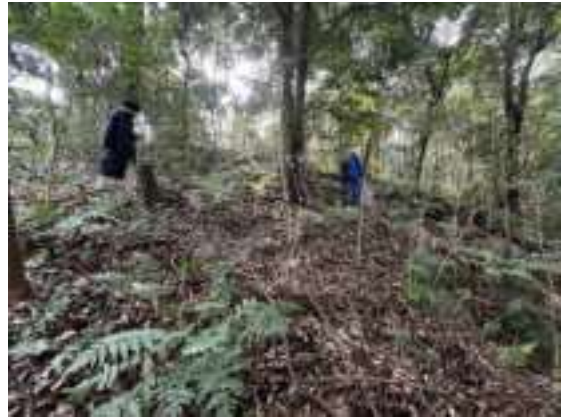
松ノ丸東北角の崖で横に糸を張ったところ

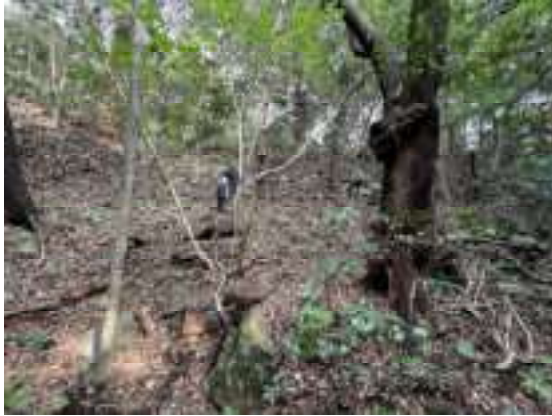
出丸への土橋を松ノ丸側に戻り、そこから、松ノ丸から本丸への土橋の南西側に寄って石垣を見る。これが土橋の西側にあたる。石垣は3～4段分見えており、その下は土に埋もれている。崖下には比較的大きめの石があちこちに転がっており、その中の一つの表面には、割れやはじけたような跡があるので、伏見城の戦いの際の焼けた石の可能性もあった。ただ、ここの土橋の石の積み方が芋（芋目地のように石の継ぎ目がまっすぐ通っている積み方という意味）」になっているので崩れやすく、穴太衆のような高い石垣を堅牢に積む専門の石工集団によるものでは無いのではないか、との話が出たので、城が破却された後に成立した堀内村の村人が、郭の中を通りやすいように、残った

⑤松ノ丸から本丸への土橋の南西側の石垣

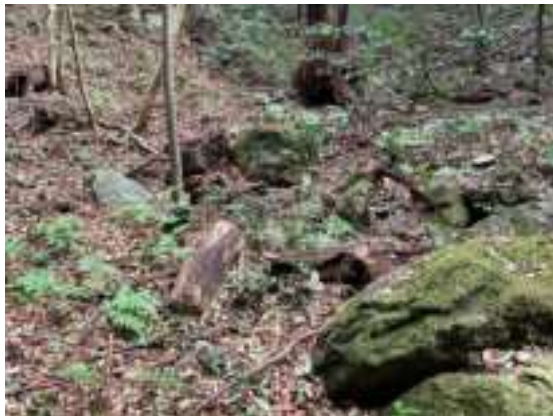
⑤土橋の崖下には石が転がっている

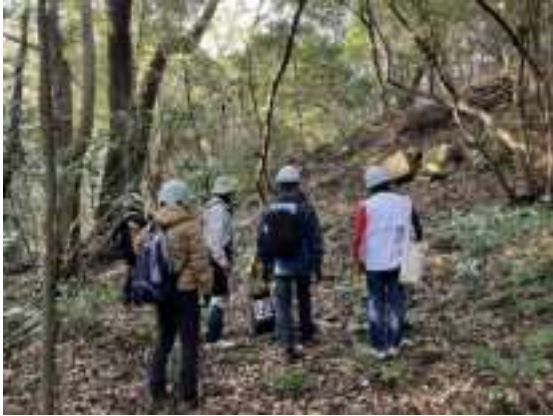
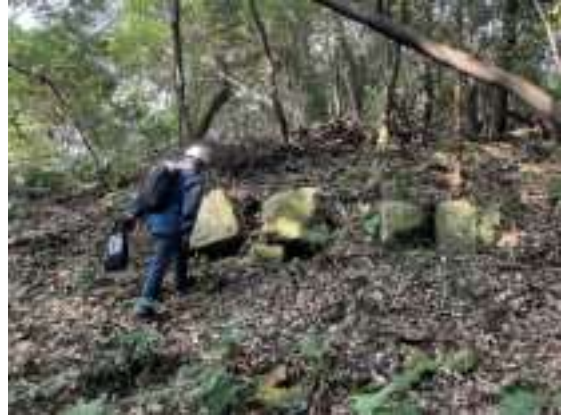
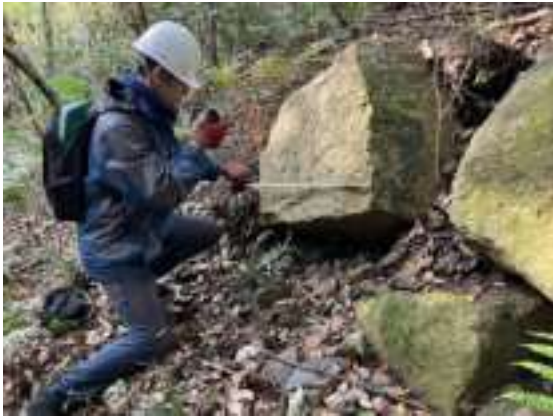
崖下から本丸に上がり、道を南下し、再度天守台に寄って調査する (⑥)。天守台の上に上がり、縦横の概測をする。頂上は比較的平らだが、木が生えており、天守の建物が推測できるような礎石は全く見られなかったが、その天守台の周囲には、先の石垣の他に、比較的残石が見られた。また、裏込め石と思われるこぶし大の石から、もっと小さな石も周囲に散乱していた。

⑥本丸の天守台の石垣の残石

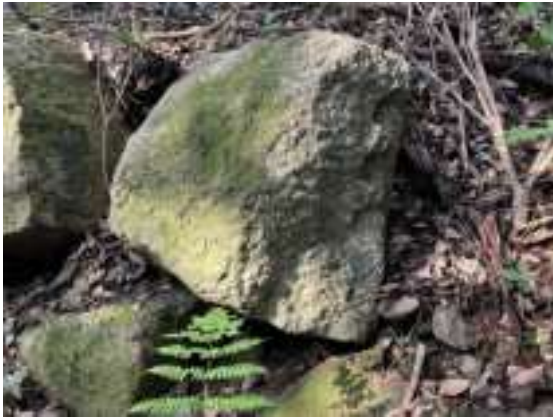
⑥左から二番目の石には矢穴が残っている

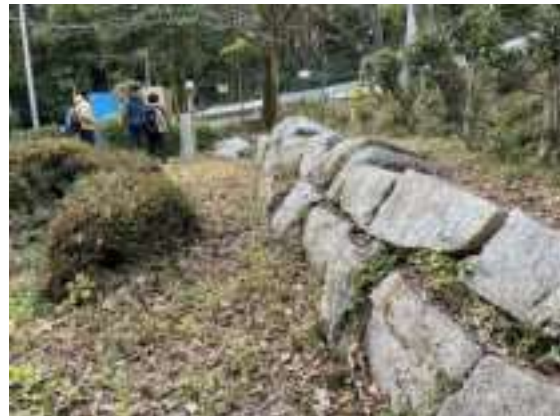
陵墓内の調査が 15 時までと決められていたので、その後の時間で陵墓外に残る伏見城跡を見て回る。JR 奈良線の線路沿いの「伏見城御舟入跡」のポイントを確認し、そのまま東に行き、京都市立桃山東小学校に移設された伏見城跡の石垣を見学する。看板によると、昭和五十二年（1977 年）に桃山調紅雪で発見された石垣を移設保存しているとの事。石垣には矢穴や刻印が残っていた。

移設された伏見城跡の石垣

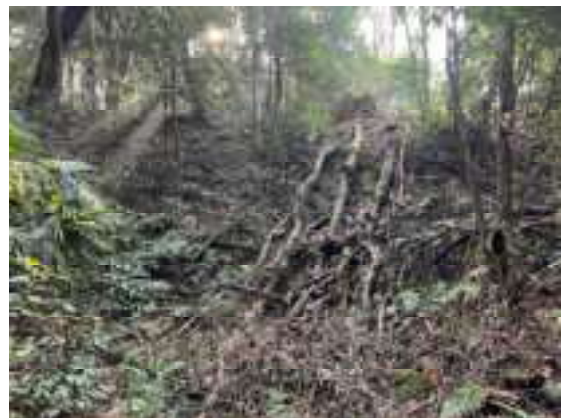
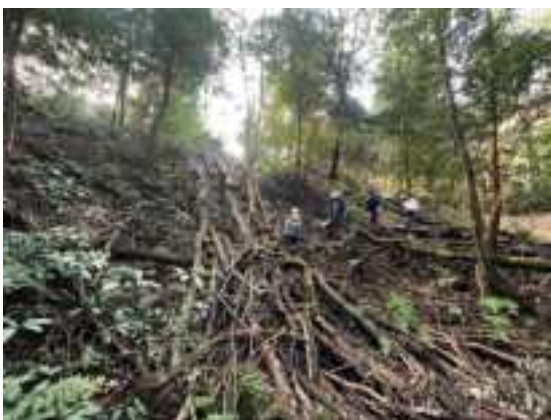
②二ノ丸から本丸への土橋を北側から見る

昨日と同じルートで御料地に入る。空堀を北上し、二の丸へ上がり、二ノ丸から本丸に渡らず、そのまま道を北にまた空堀に降りて、二ノ丸と本丸を東西に渡る土橋を北側から見る (②)。倒木で覆われているが、その隙間から土橋の石垣が見える。この土橋の石垣が、もし第三章 1)-2 の内閣文庫の縄張にも見られる土橋であるなら、秀吉築城期からある土橋の可能性もある。

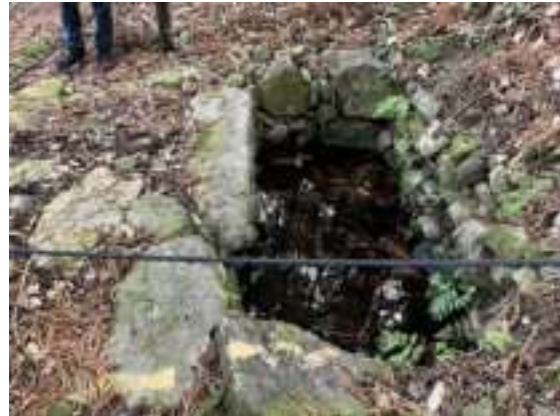
③金明水井戸

また道に戻りそのまま空堀を北上する。少し高くなったところを超えると左側に矢穴が4か所見られる石が転がっている。矢穴の大きさは一番はっきりしているもので、口長辺 100、口短辺 30、深さ 90 程度であった。石全体の形状は殆ど埋もれているので不明である。更に北上すると、本丸の北西側の崖地に残石がところどころ見られた。そのまま道なりに北上して緩やかに下って行くと、東西に伸びる道に突き当たる。その右手前に「金明水」と呼ばれる井戸の遺構が残っていた。木や石で井桁に組んだ井戸枠は無く、ごく普通に石積みした長方形の穴に、落ち葉の混じる水面が見えていた。本来なら城中の井戸には上屋があるはずだが、そのような痕跡は見られなかった。

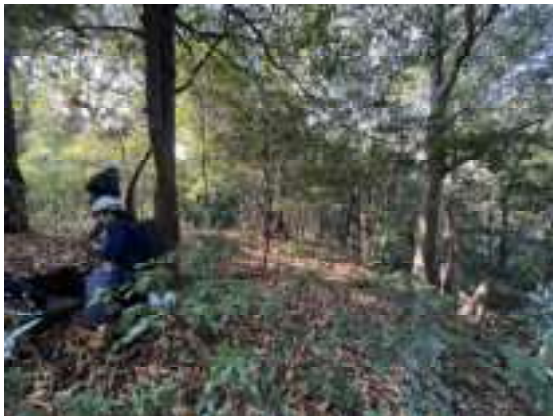
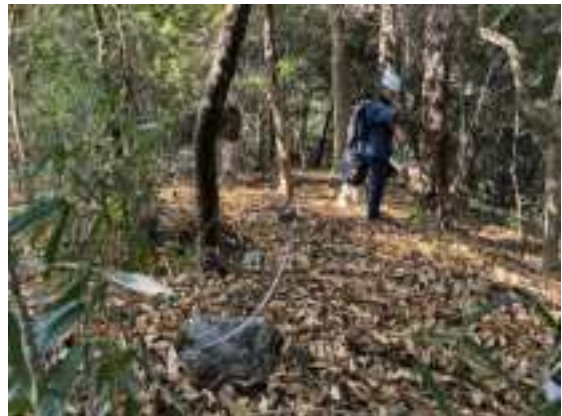
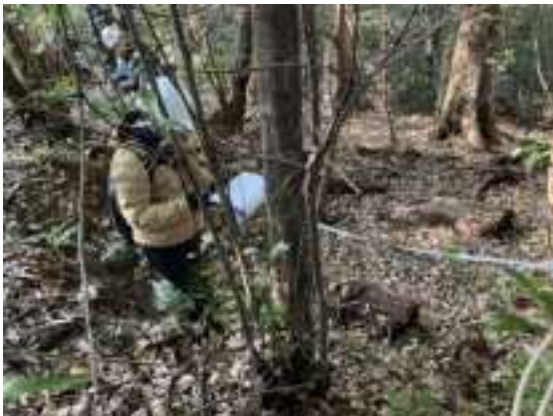
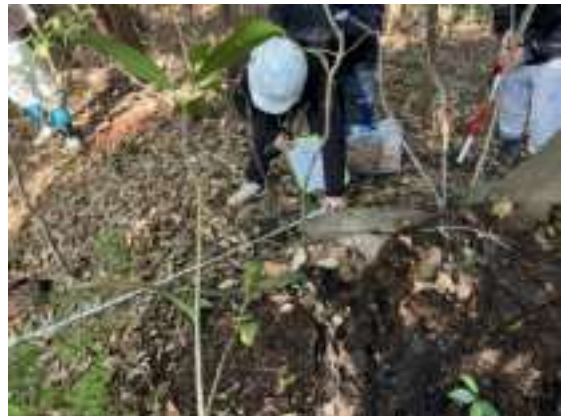
松ノ丸の上では、北辺の西側寄りから、ところどころに石が見えるので、写真を撮りながら間隔を測っていく。石は確認しただけでも 12 個あった。大阪歴史学会の「伏見城跡立入調査報告」には 18 個ほど写真が掲載されていたが、時間の余裕も無く、地表は枯れ枝や枯葉に覆われているので、今回はサンプル調査のみとして、それ以上は調査しなかった。石はおおよそ直線状にはあるが、完全に直線に並んでいる訳ではない。やはり、一度外されて、外された近辺に残されているような感じを受けた。

石の間隔は、写真に写り込んでいる紙の□の番号順に、**1**、**2**、**3**、**4**、**5**、**6**、**7**の順で、5200、900、14210、590、7900、5600 の間隔で並んでおり、後から見つけた**8**は、**6**から 2000 離れた所にあった。**2**、**3**と**4**、**5**は隣り合って並んでおり、**2**、**3**はかなり崖側にあった。間隔はそれで建物の柱の位置がわかるほどの正確さは無い。崖際というよりも少し引いた場所にあったので、塀の控え柱の為の礎石というよりは、多門櫓か渡櫓でもあった礎石のように思われた。

松ノ丸北辺の西寄りでの残石調査

北辺に残る石が直線状に並んでいるか検証

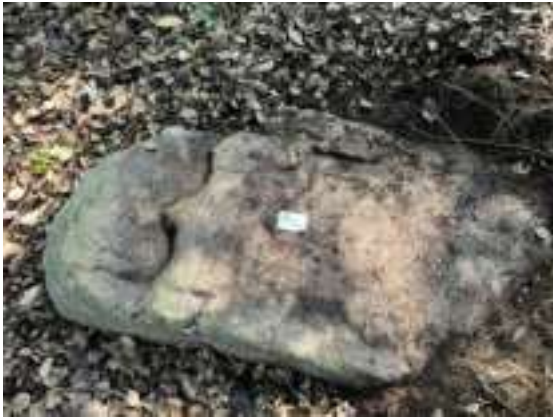
石は礎石に使いそうな、上面が比較的平らなものがいくつかあり、特に**7**は 1400×750 程度の大きさで、上面にアール型の加工のようなものが 2 か所並んでいた。石の大きさは、他には**1**が 750×750 程度、**8**が 900×600 程度と、比較的上面が平らで礎石として使いそうな大きめの石があった。石は**1**より前にも数個見つけていたが、その時は番号付けをしておらず、間隔も図っていなかった。北辺の石については、後述する 2. 松ノ丸北辺の残石チェックリストを参照。

加工痕のようなものがある残石

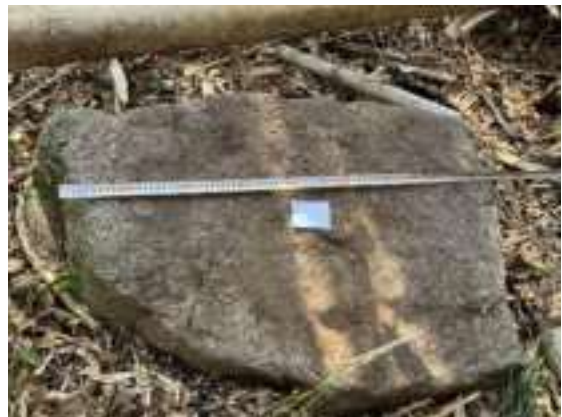
最終日で時間も無いので、そのまま東北角地に移動して、「基準石」と呼んでいる石のところまで行く。「基準石」にスマホの方位画面を置いて北を確認し、そのまま北面の写真を撮った。木立の向こうには黒っぽい屋根が見えたが、北側の民有地にある、橘高校の橘フットサルグラウンドにある小さな建物の屋根と思われた。東北角部では、昨日調査した残石の再確認をした。特に残石の中で、礎石として使いそうな石かどうかを観点に再度確認した。上面が比較的平らで礎石として使いそうな石としては、**㉔**、**㉕**、**㉖**、**㉗**、**㉘**の 5 石と思われた。その後他のメンバーが先に松ノ丸の南東側の調査に移動していたので、南東側に移動する。南東側への移動の途中は、歩けるような地面も無い藪に入ってしまい、かなり進むのに苦労した。南東側では瓦の破片などがあった。昼前になったので、松ノ丸南東側から名護屋丸に移動する。

礎石と思われる石を再確認する

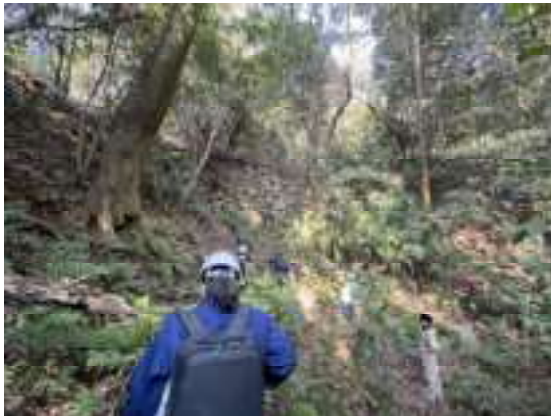
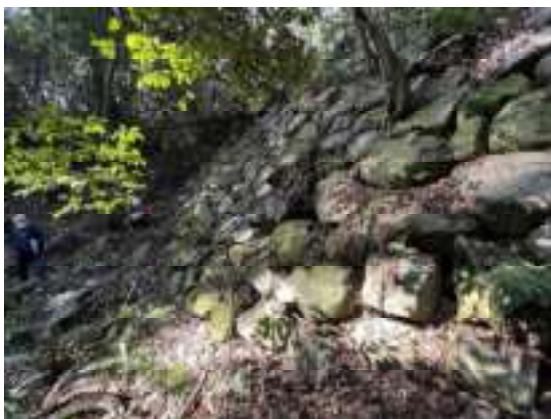
①増田右衛門尉郭南側の石垣

2日目の午後は14時までで終了と決められていて、時間も短いので、まだ全く入ってなかった別の郭を見る事にする。明治天皇伏見桃山陵の広場から大階段の途中を東側に入って、増田右衛門尉郭の石垣を見る(①)。ここは比較的良く石垣が残っている部分だが、乱積みで、積み方は荒いように思われた。同じ道をまた大階段まで戻る。

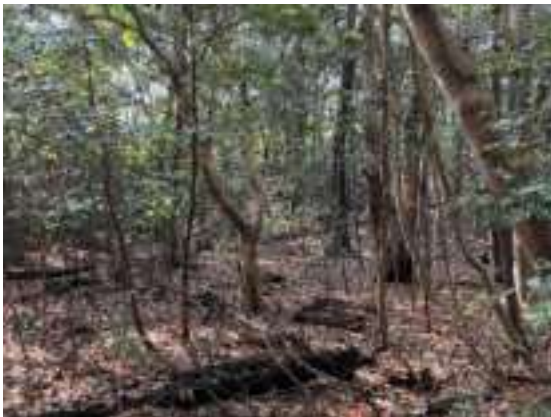
②二ノ丸の道の木々の向こうに見える円丘

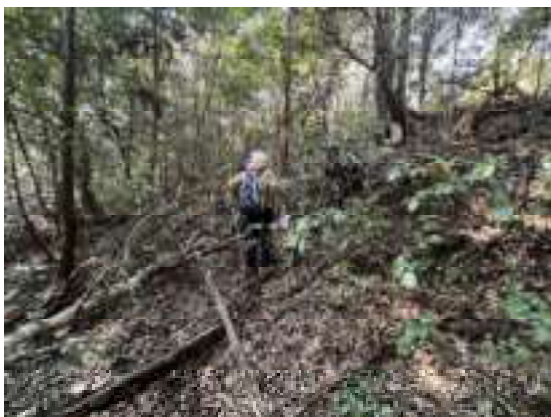
③二ノ丸の道の円丘の反対側（南側）の崖地

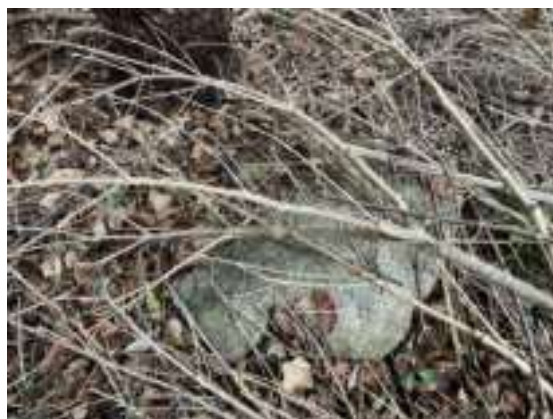
| 松ノ丸 | 北東角 | ⑤ / (図 87-14) |

| 松ノ丸 | 北東角 | ⑤ / (図 87-14) |
|---|---|---|
| 備 考 | 半分以上埋まっている。花崗岩。 | |

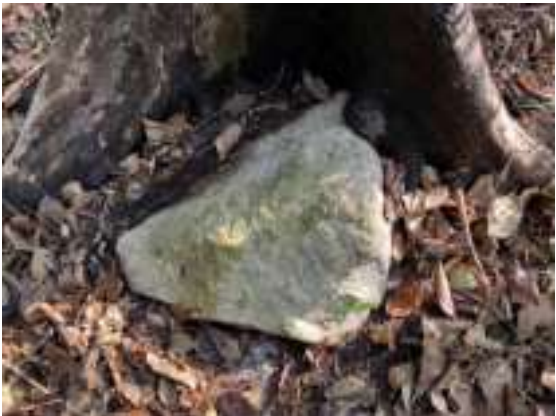
| 松ノ丸 | 北東角 | ◎ / (図 87-16) |

| 松ノ丸 | 北東角 | ◎ / (図 87-16) |
|---|---|---|
| 上面の形状 | 平ら・比較的平ら・凹凸が大きい・ <u>その他</u> ( 斜め ) | |
| 石全体の水平感 | 水平・比較的水平・ <u>傾いている</u> ・その他 ( ) | |
| 石全体の安定感 | 安定感有り・比較的安定・ <u>安定感無し</u> ・その他 ( ) | |

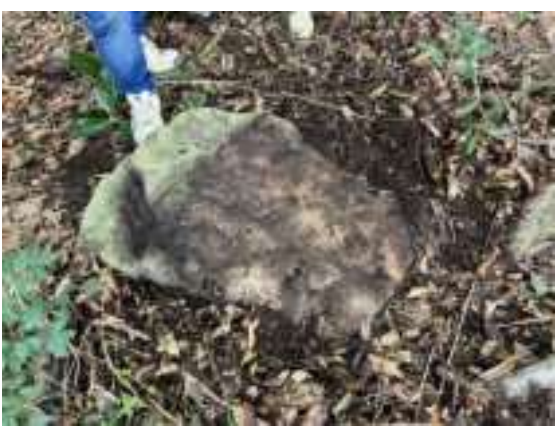
| 松ノ丸 | 北東角 | ⑩ / (図 87-20) |

| 松ノ丸 | 北東角 | ⑩ / (図 87-20) |
|---|---|---|
| 備 考 | 比較的しっかりしているが、傾いて埋まっている。 | |

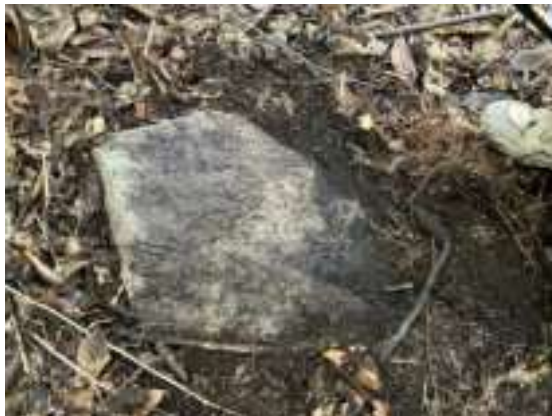
| 松ノ丸 | 北東角 | ㊦ / (図 87-19) |

| 備 考 | 土台を置く部分を削ったのか、と思われるような一部平らな部分があり。 | |

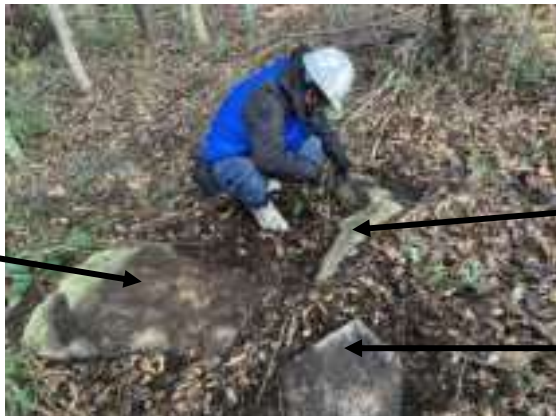
| 松ノ丸 | 北東角 | ㊦ / (図 87-17) |

| 備 考 | 殆どの部分が埋まっている。 | |

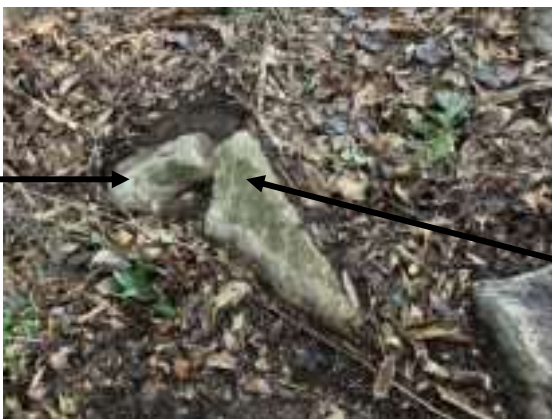
| 松ノ丸 | 北東角 | ㊄ / (図 87-23) |

| 備 考 | 殆どの部分が埋まっている。 | |

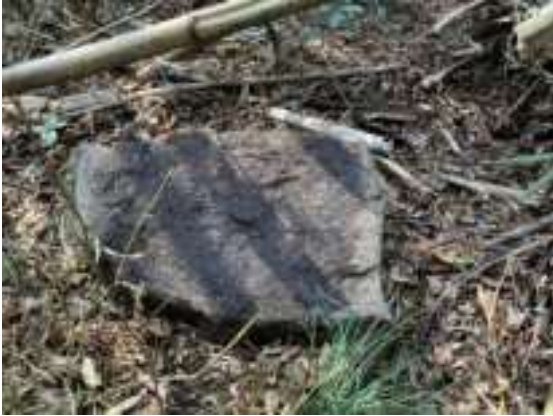
| 松ノ丸 | 北東角 | ㊸ / (図 87-2) |

| 備 考 | 建物の礎石には使えそう | |

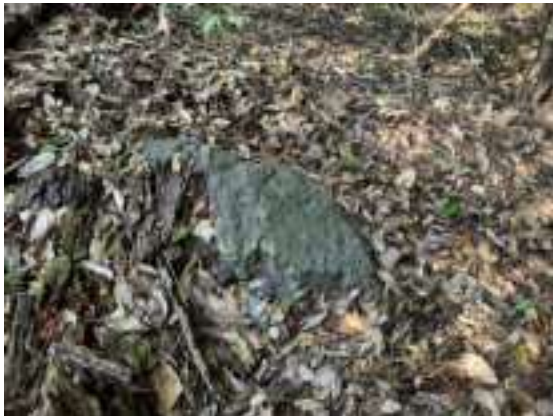
| 松ノ丸 | 北辺 | 3 / ( ) |

| 備 考 | 半分以上埋もれている | |

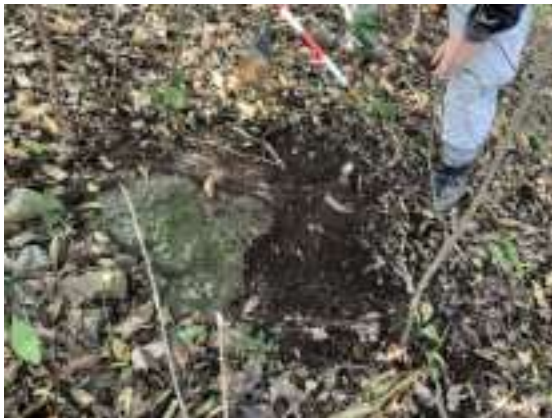
| 松ノ丸 | 北辺 | 4 / ( ) |

| 備 考 | 半分以上埋もれている | |

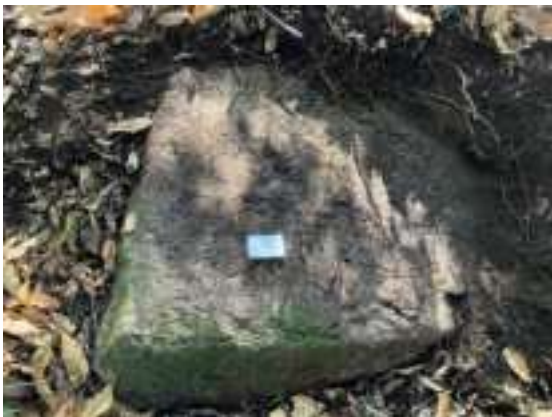
| 松ノ丸 | 北辺 | 5 / ( 1 ) |

| 備 考 | 大きさ：750×750 程度 | |

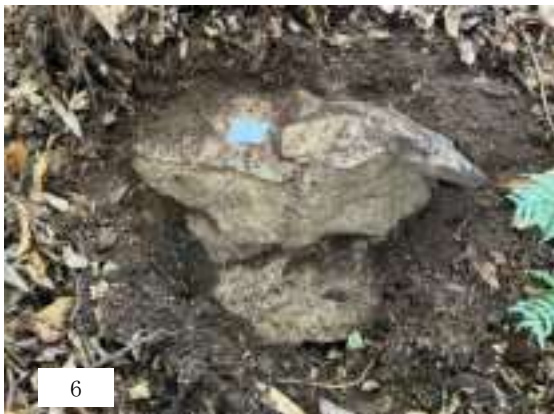
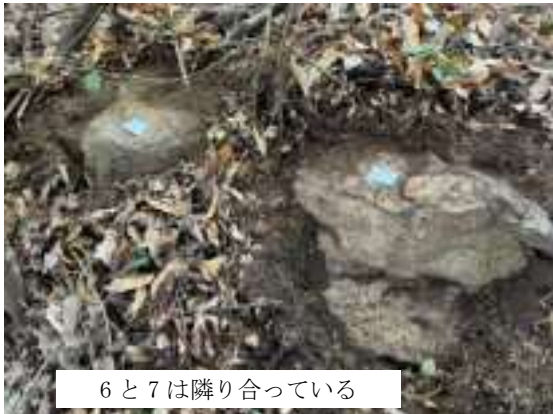
| 松ノ丸 | 北辺 | 6 / ( 2 ) |

| 備 考 | 殆どの部分が埋もれている 6と7は隣り合っている | |

6と7は隣り合っている

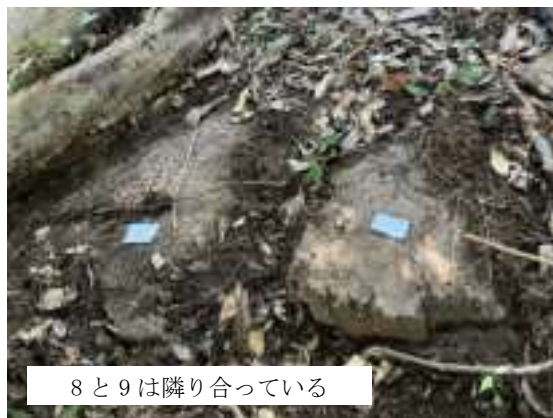
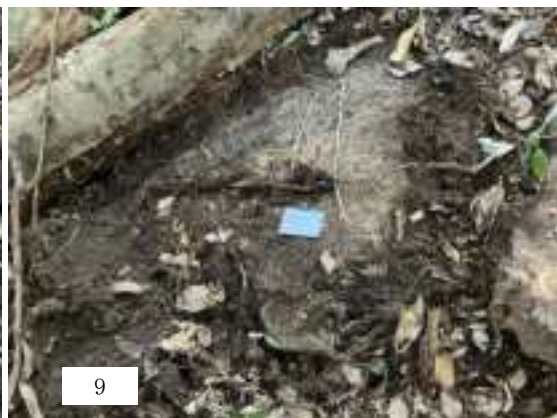
| 松ノ丸 | 北辺 | 9 / ( 5 ) |

| 備 考 | 殆どの部分が埋もれている 8と9は隣り合っている | |

8と9は隣り合っている

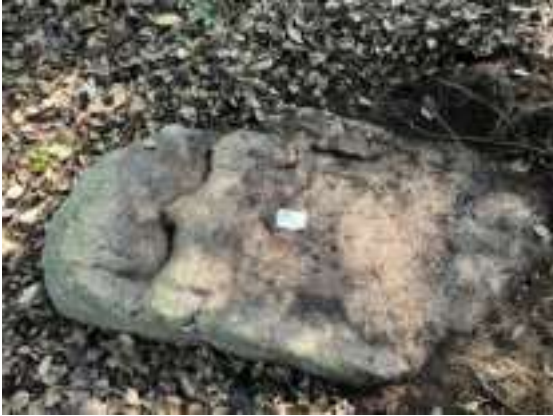
| 松ノ丸 | 北辺 | 11 / ( 7 ) |

| 備 考 | 丸柱を2本立てたような加工痕あり 大きさ：1400×750 程度 | |

松ノ丸の北辺に、西から入った際に、次々と残石が見えたので、順次写真を撮って行く。大体、北辺に沿って直線上にあるようだったが、必ずしも一直線では無く、崖側にかなり埋まっているような石もいくつかあった。また、礎石として使えそうな石は、1、5、11 くらいで、多くは見られなかった。それを考えると、東北角地は、範囲の割りには比較的建物に使えそうな残石が残っている方だと思われた。北辺の残石は、本来の北辺の石垣があったであろう端から大分引いた位置にあるようだったので、塀ではなく、多門櫓や渡り櫓の基礎廻りに使われた石の可能性も考えられた。11 の石が、上面が比較的平らなのに段差が付いていて、丸柱が2本並んだような加工痕が見られた。自然に付いた形では無いと思われる。また、焼けた石があるかどうかチェックしたが、殆ど見られないように思えた。北辺は範囲が広く、限られた時間の中で石の位置までは実測できなかったのも、配置図は今回作成していない。石もまだ探せばあるように思われた。

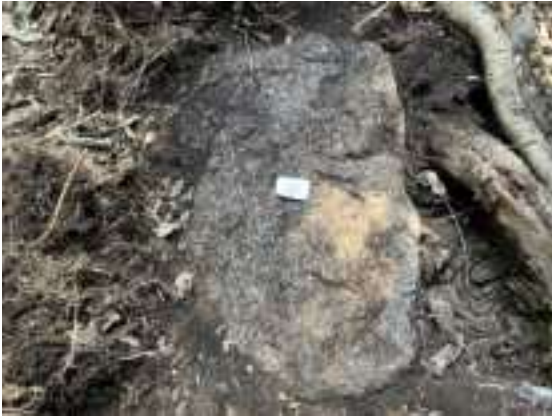
| 松ノ丸 | 北辺 | 12 / ( 8 ) |

| 備 考 | 大きさ：900×600 程度 | |
